**Κάποιες από τις χειρότερες  
αστοχίες κατασκευών**

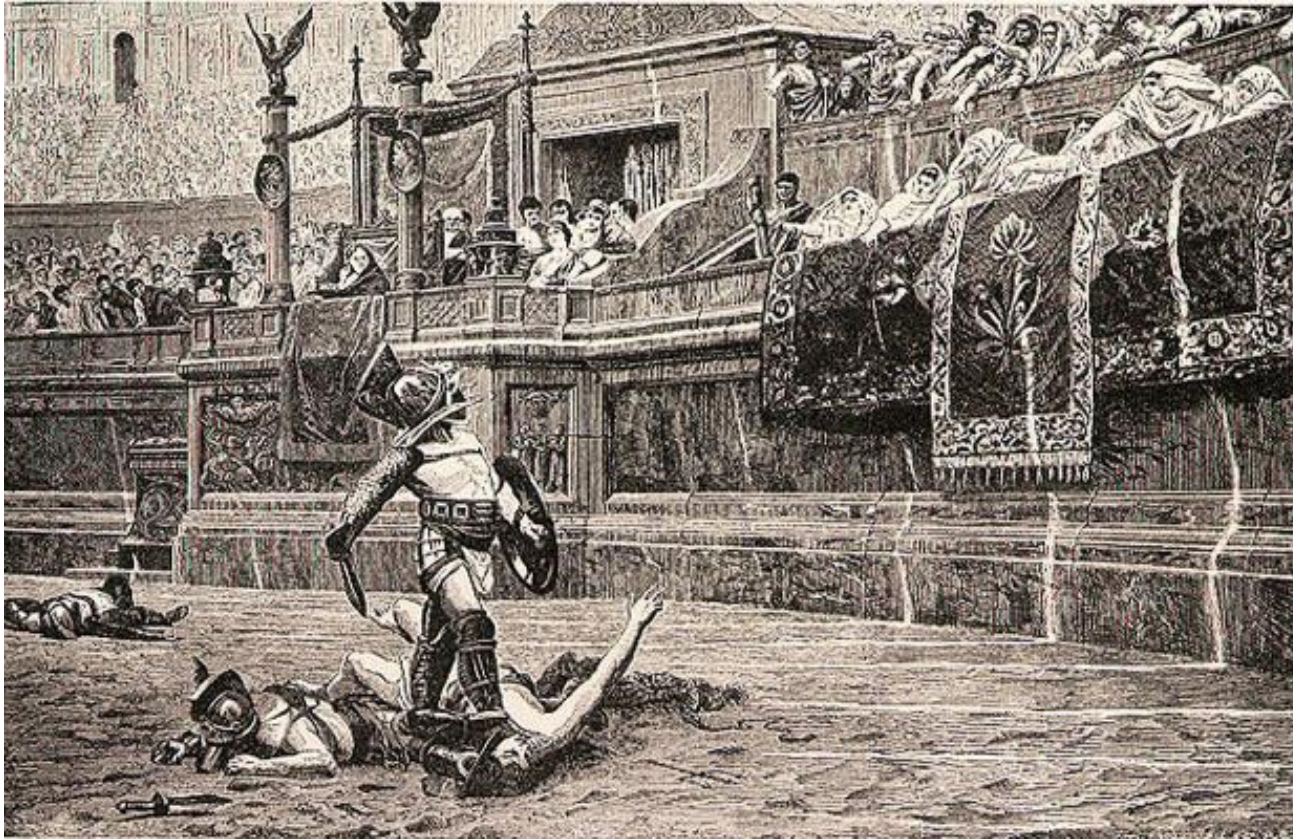
Ο Ρωμαίος αυτοκράτορας Τιβέριος είχε απαγορεύσει τους αγώνες μονομάχων. Αργότερα, με την άρση της απαγόρευσης, άρχισαν να κατασκευάζονται με ταχείς ρυθμούς νέες αρένες και η προσέλευση του κοινού ήταν μεγάλη. Ένα από τα στάδια αυτά, κατασκευασμένο με ευτελή υλικά, κυρίως ξυλεία, και πρόχειρη μελέτη, κατέρρευσε το 27 πΧ με αποτέλεσμα πάνω από το 1/3 των 50.000 θεατών να χάσουν την ζωή τους ή να τραυματιστούν. Ήταν το πιο θανατηφόρο συμβάν σε στάδιο όλων των εποχών. Μετά από την καταστροφή αυτή η Ρωμαϊκή Γερουσία απαγόρευσε την διοργάνωση αγώνων από πολίτες με περιουσία κάτω από τα 400.000 σεστερτία και θέσπισαν διατάξεις που καθιστούσαν υποχρεωτική την επιθεώρηση και πιστοποίηση των σταδίων πριν από την έναρξη της χρήσης τους.

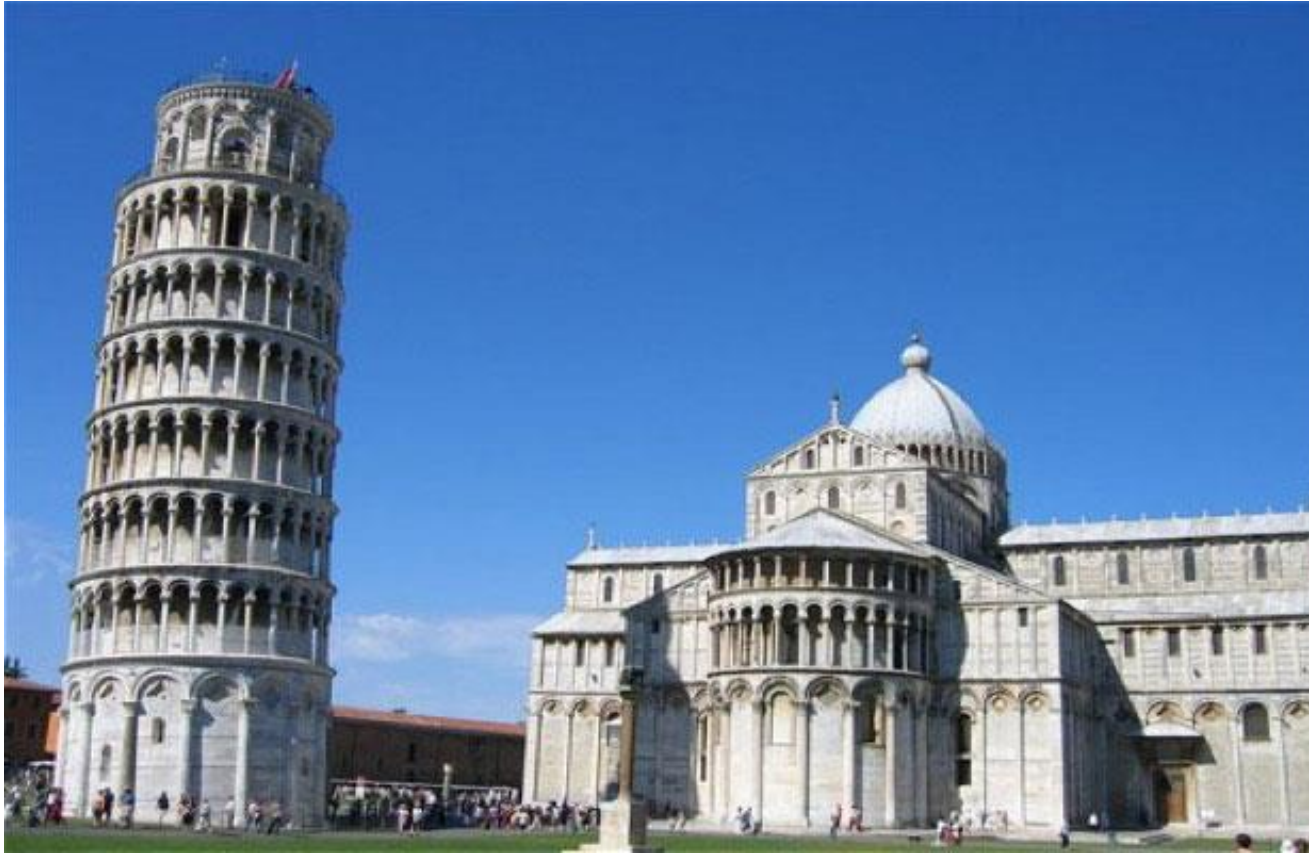
Κατά το πρώτο στάδιο της κατασκευής του ο πύργος είχε παρουσιάσει κλίση 5,5 μοιρών και παρά τα διορθωτικά μέτρα που έλαβαν κατά την συνέχιση της κατασκευής η κορυφή εμφανίζει οριζόντια εκτροπή από την κατακόρυφο περίπου 4,0 m. Ο πύργος κατασκευάσθηκε σε τρεις φάσεις σε διάστημα 177 ετών. Άρχισε να βυθίζεται μονόπλευρα το 1178 λόγω σοβαρού σχεδιαστικού σφάλματος της θεμελίωσής του στο ασταθές έδαφος της περιοχής. Για να αντισταθμιστεί η κλίση λόγω της υποχώρησης του εδάφους κατά την συνέχιση των εργασιών το 1272 οι ανώτεροι όροφοι κατασκευάσθηκαν με την μία πλευρά ψηλότερη από την άλλη. Η κατασκευή ολοκληρώθηκε το 1372 και έκτοτε λαμβάνονται κατά καιρούς μέτρα δομικής ενίσχυσης για την αποφυγή της ανατροπής του πύργου.

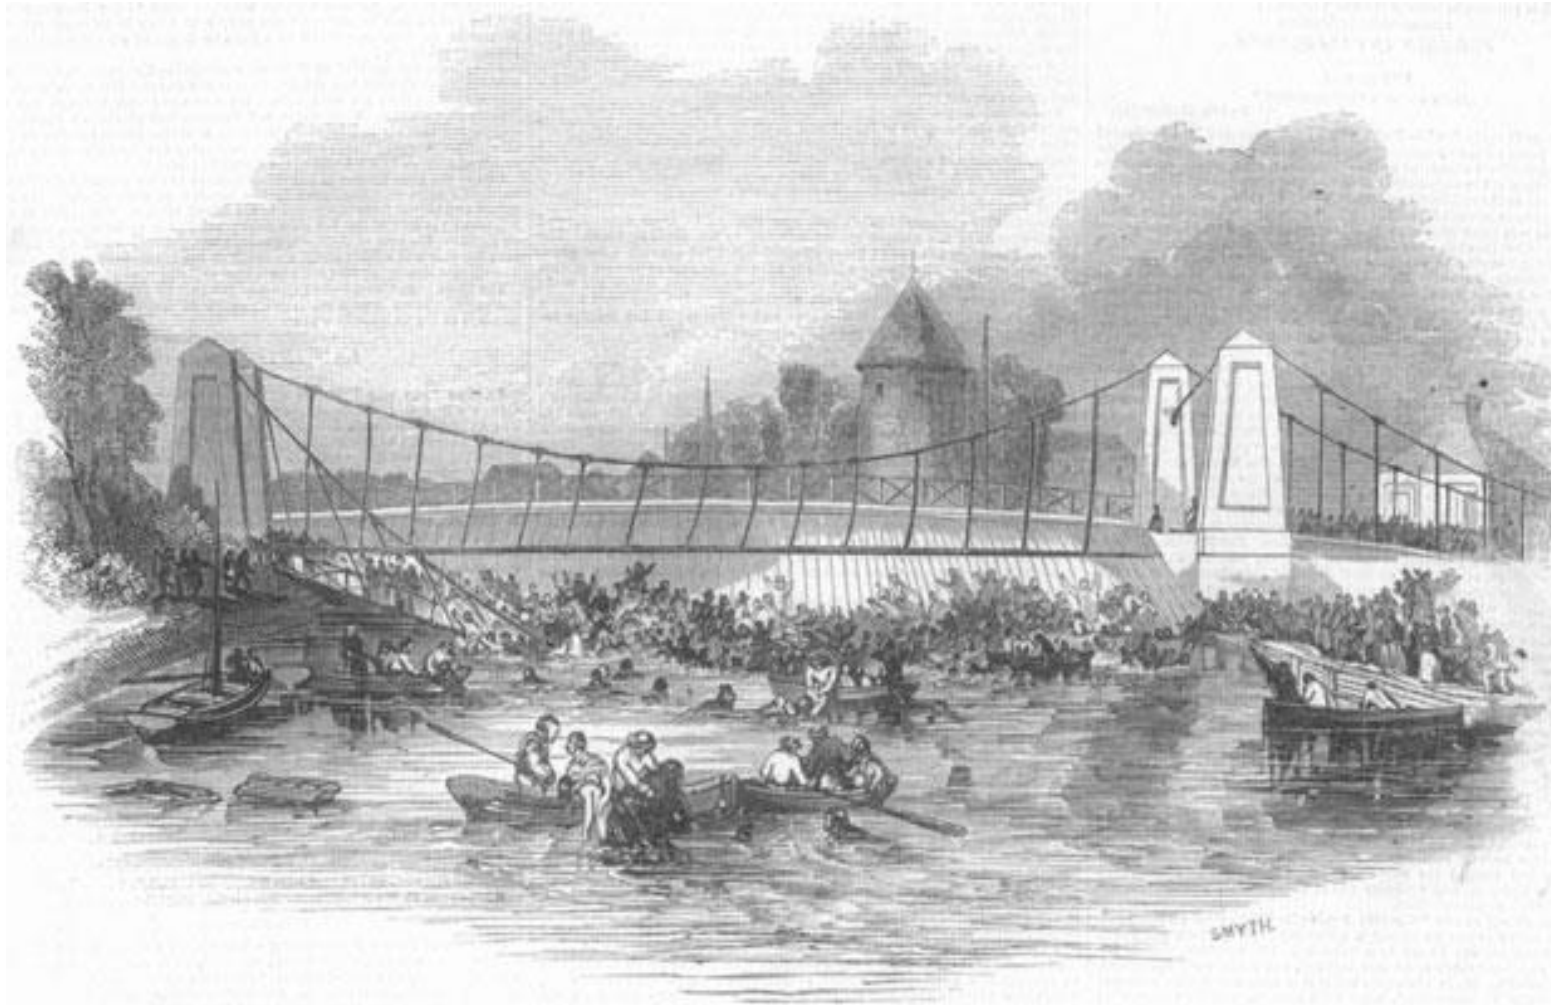
Το 1845 ένα πλήθος θεατών είχε συγκεντρωθεί στο κατάστρωμα της κρεμαστής αυτής γέφυρας για να παρακολουθήσει την επίδειξη ενός κλόουν που κατέβαινε το ποτάμι μέσα σε ένα βαρέλι που το τραβούσαν χήνες. Όταν το βαρέλι με τον κλόουν έφθασε κάτω από την γέφυρα το κοινό μετακινήθηκε για να συνεχίσει να τον βλέπει με αποτέλεσμα την θραύση της νότιας αλυσίδας ανάρτησης και την ανατροπή του καταστρώματος. Πολλοί έπεσαν στο ποτάμι και 73 απ' αυτούς πνίγηκαν.

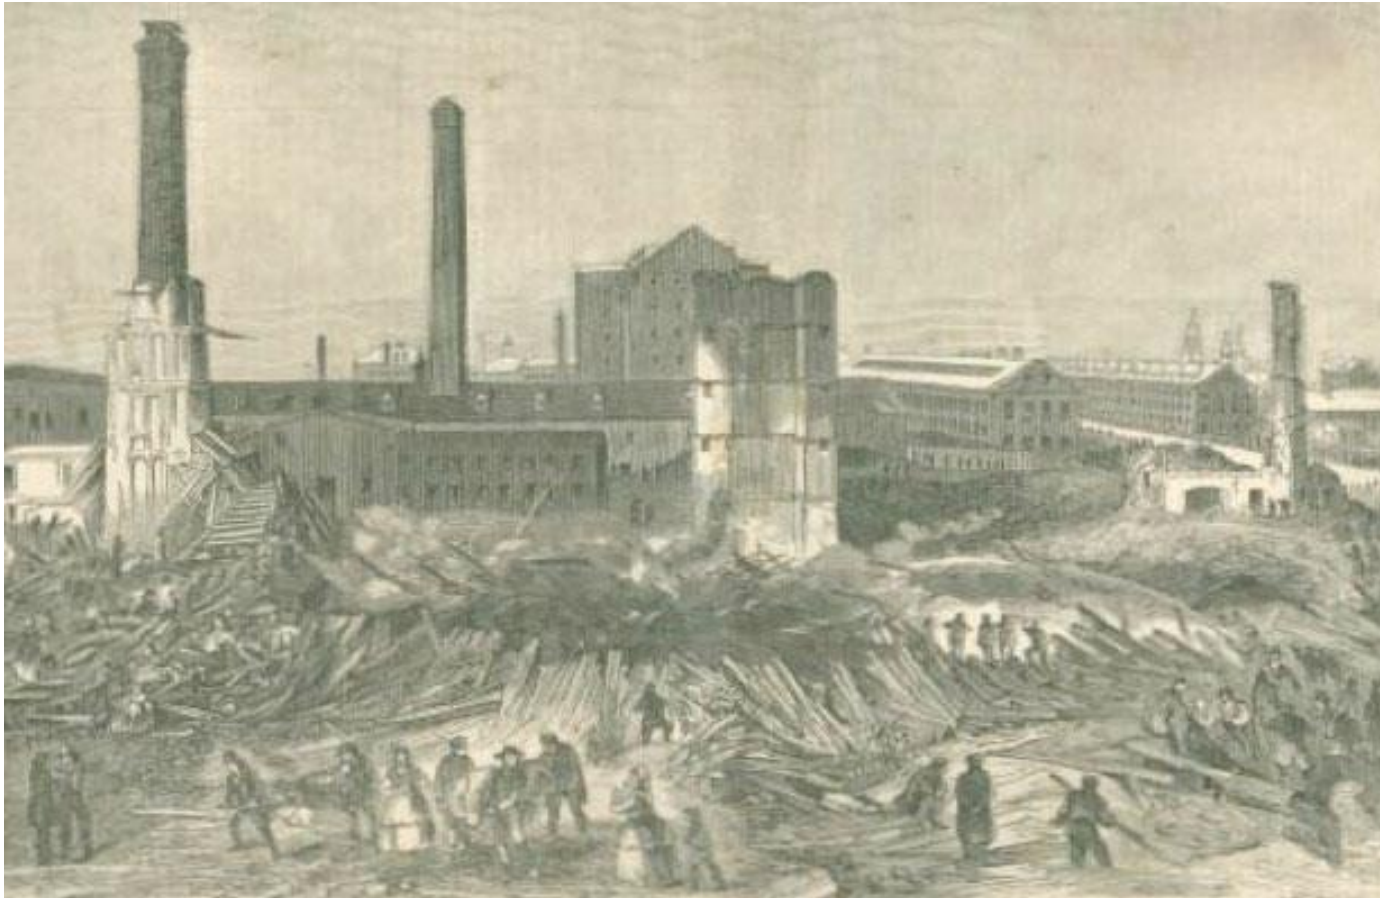
Εκτιμάται ότι 145 εργαζόμενοι σκοτώθηκαν και 166 τραυματίστηκαν το 1860 όταν οι ανώτεροι όροφοι του μεγάλου αυτού βιομηχανικού κτιρίου υποχώρησαν και κατέπεσαν ακαριαία στους υποκειμένους τελείως απροειδοποίητα. Η καταστροφή οφείλεται στην εγκατάσταση βαριών μηχανημάτων στον ανώτερο όροφο, σε συνδυασμό με τα ισχνά κονιάματα που είχαν χρησιμοποιηθεί στις τοιχοδομές και την ευθραυστότητα των σιδηρών υποστυλωμάτων του κτιρίου. Κατά την επιχείρηση απεγκλωβισμού των 600 εργαζομένων κάποιος σκόνταψε σε ένα φανάρι λαδιού, με αποτέλεσμα να εκδηλωθεί πυρκαγιά στα ερείπια. Λέγεται ότι κάποιος από τους παγιδευμένους στα ερείπια έθεσε μόνος του τέλος στην ζωή του για να μην καεί ζωντανός ...

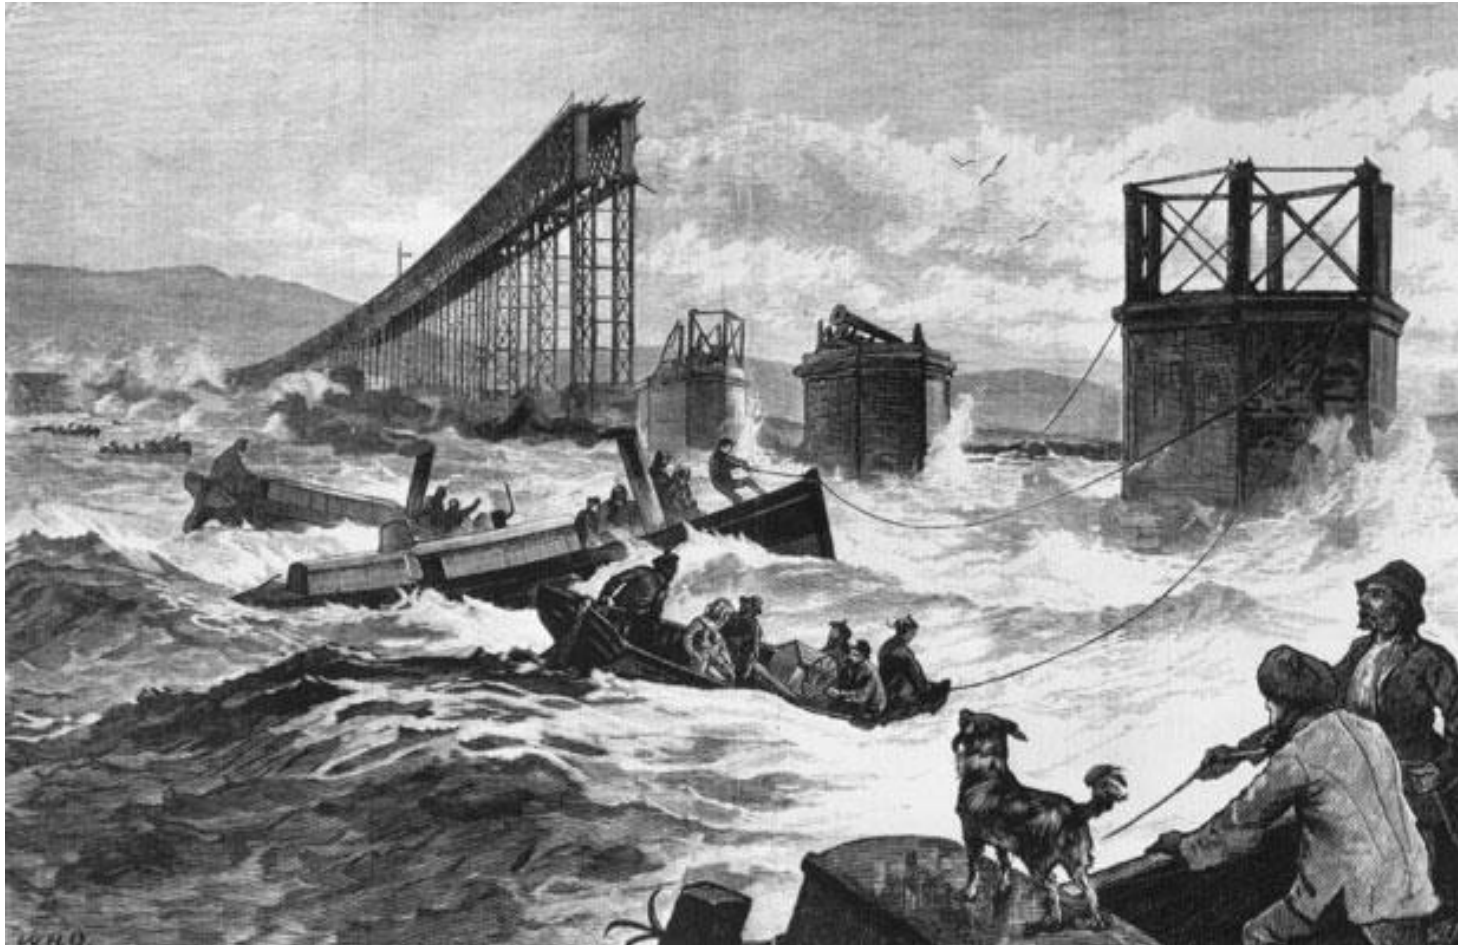
Το κεντρικό άνοιγμα της σιδηροδρομικής γέφυρας που συνέδεε το Dundee και το Wormit, το κεντρικό τμήμα του Tay Bridge κατέρρευσε το 1879 ενώ διερχόταν τρένο. Το τρένο κατέπεσε στα νερά του Firth of Tay και όλοι οι 75 επιβαίνοντες πνίγηκαν ή σκοτώθηκαν κατά την πτώση. Η γέφυρα ήταν βαριάς κατασκευής και ευαίσθητη στους ισχυρούς ανέμους, ενώ τα βάθρα της ήταν κατασκευές χαμηλής ποιότητας. Οι επιθεωρητές που διερεύνησαν το περιστατικό διαπίστωσαν σφάλματα στην μελέτη και κακοτεχνίες. Η γέφυρα εμφάνιζε εικόνα υποβάθμισης και πριν την καταστροφή, ενώ και η συντήρησή της ήταν πλημμελής.

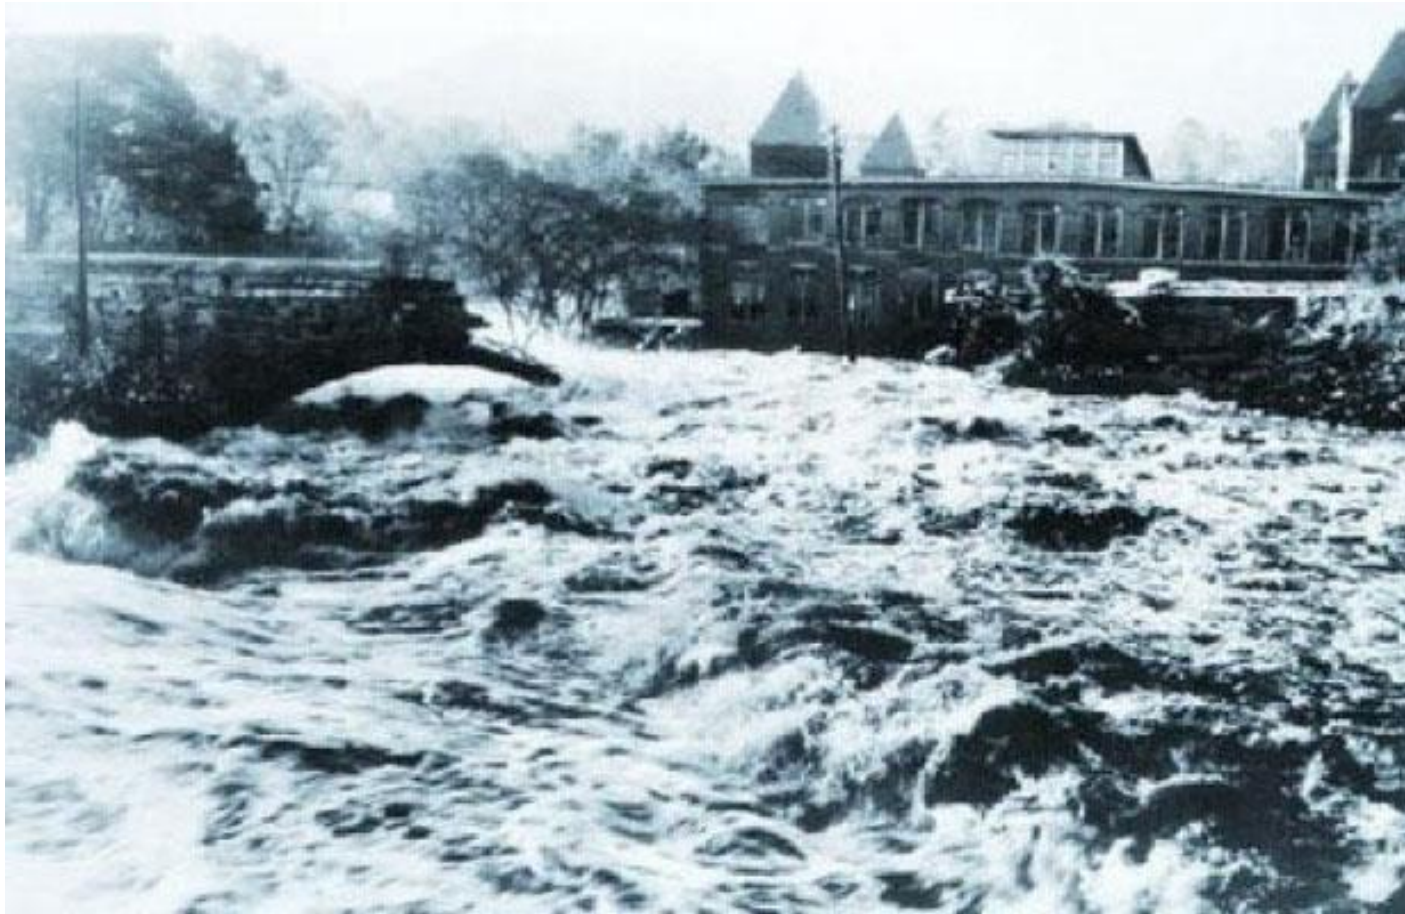
Το 1889 το φράγμα South Fork υπέστη ρήγμα με αποτέλεσμα την ραγδαία εκροή 20 εκατομ. κυβικών νερού που κατέκλυσαν την κατάντη κωμόπολη Johnstown, σκοτώνοντας πάνω από 2.200 άτομα. Ενώ το δικαστήριο αποφάνθηκε ότι η θραύση του φράγματος ήτα "γεγονός ανωτέρας βίας", οι κάτοικοι του Johnstown την απέδιδαν στην κακή συντήρηση από τους ιδιοκτήτες του, οι οποίοι επέλεξαν να αντιμετωπίσουν κάποιες τοπικές διαρροές με άχυρο και λάσπη αντί εκτελέσουν ουσιαστικές εργασίες αποκατάστασης στην απαιτούμενη έκταση. Επιπρόσθετα, κάποιος από τους προηγούμενους ιδιοκτήτες είχε αφαιρέσει και πωλήσει τρεις μεγάλους χυτοσιδηρούς σωλήνες που είχαν τοποθετηθεί για την εκκένωση του ταμιευτήρα.

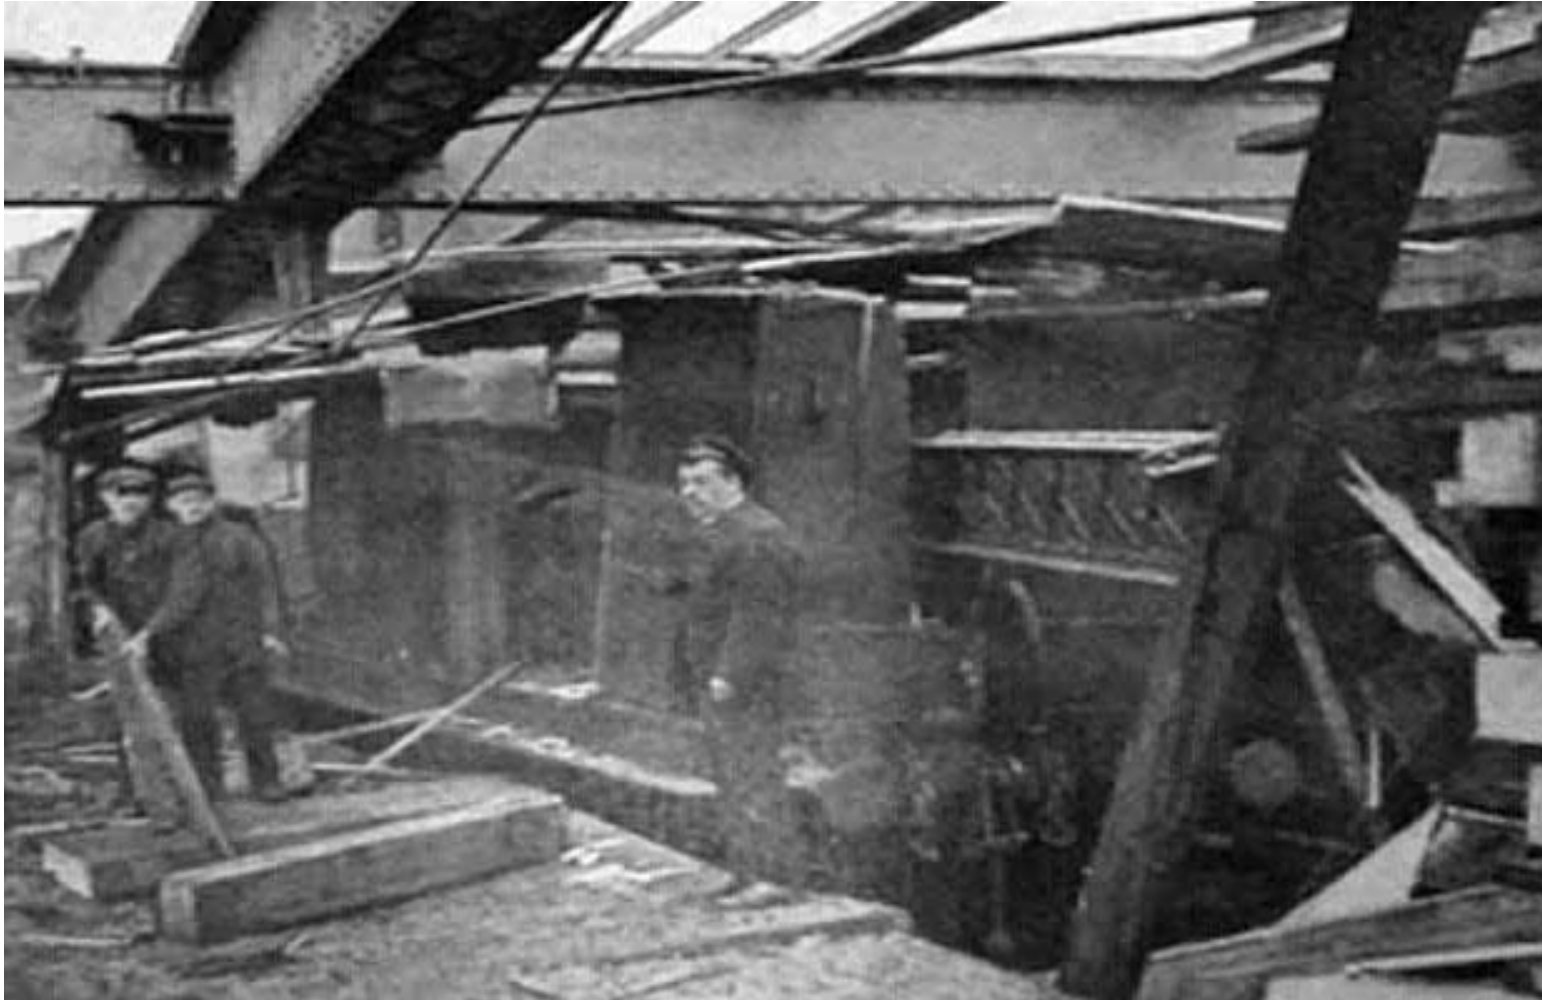
Έξι άτομα έχασαν τη ζωή τους και 27 τραυματίστηκαν όταν τμήμα της επικάλυψης του σταθμού Charing Cross που ήταν διαμορφωμένη με τοξωτό σιδηρό σκελετό και υαλοστάσια, κατέπεσε κατά την διάρκεια εργασιών συντήρησης το 1905. Ελαττώματα της σιδηράς κατασκευής και το πρόσθετο βάρος των δομικών υλικών που είχαν αποτεθεί για την εκτέλεση των εργασιών ήταν η αιτία της κατάρρευσης δύο τμημάτων της οροφής μήκους περίπου 20 m επάνω στις πλατφόρμες και τις γραμμές. Εκτός από τα τμήματα της επικάλυψης κατέρρευσε και ένας ολόκληρος τοίχος.

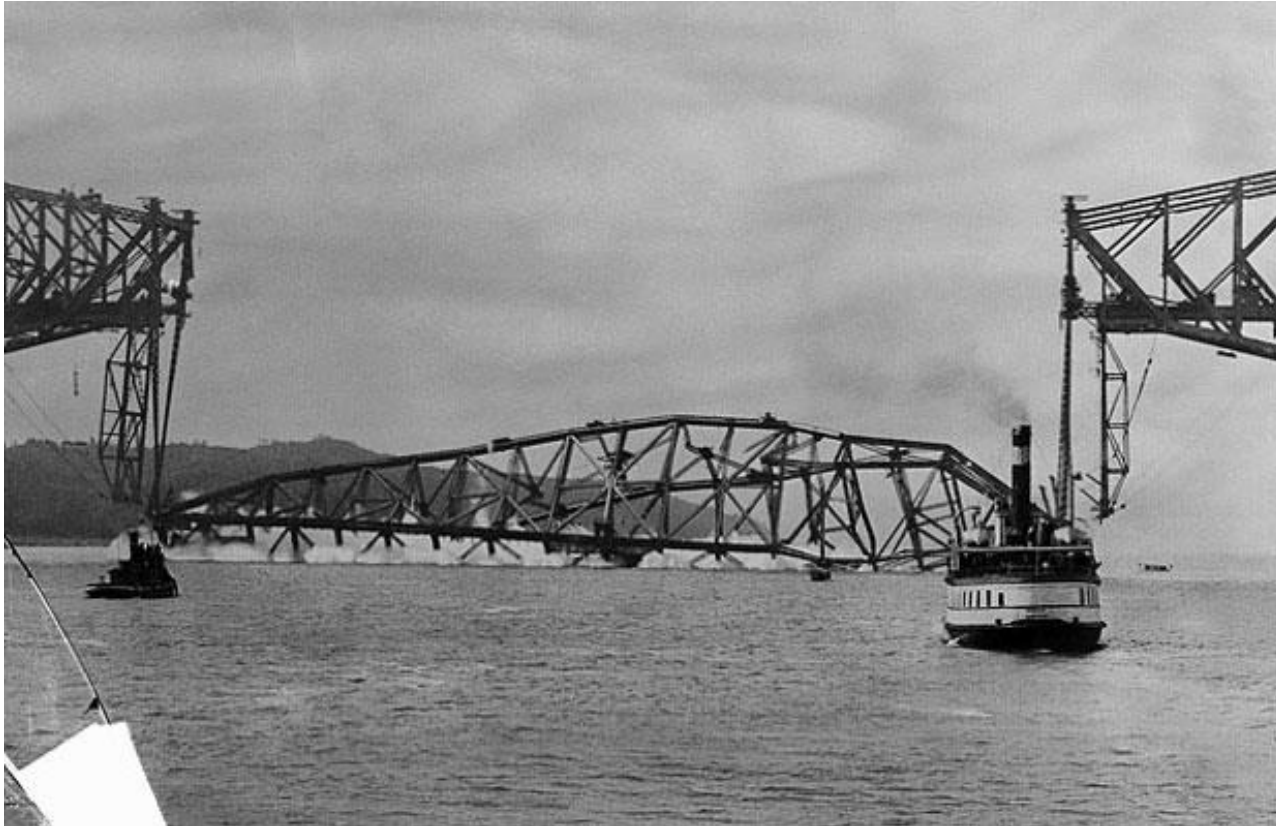
Οι χαλύβδινες δικτυωτές γέφυρες με προβόλους άρχισαν να κατασκευάζονται περί τα μέσα του 19ου αιώνα και εθεωρούντο τότε μεγάλο επίτευγμα της δομοστατικής για την γεφύρωση μεγάλων ανοιγμάτων. Η ανοίγματα 1500 περίπου μέτρων γέφυρα του Κεμπέκ επί του ποταμού St. Lawrence είναι η μακρύτερη γέφυρα αυτού του τύπου στον κόσμο. Ωστόσο οι δύο καταρρεύσεις της την κατατάσσουν στις πιο καταστροφικές γέφυρες του κόσμου. Κατά την κατασκευή της το 1907 σφάλματα υπολογισμού της φέρουσας ικανότητας κατά την φάση κατασκευής οδήγησαν στην κατάρρευση τμήματος του φορέα που προκάλεσε τον θάνατο των 75 από τους 86 τεχνίτες που εργαζόταν εκείνη την στιγμή. Κατά την εκτέλεση των εργασιών ολοκλήρωσης της γέφυρας το 1916, το κεντρικό άνοιγμα ολίσθησε και κατέπεσε κατά την ανύψωσή του στην προβλεπόμενη θέση, με αποτέλεσμα να χάσουν την ζωή τους άλλοι 13 εργαζόμενοι.

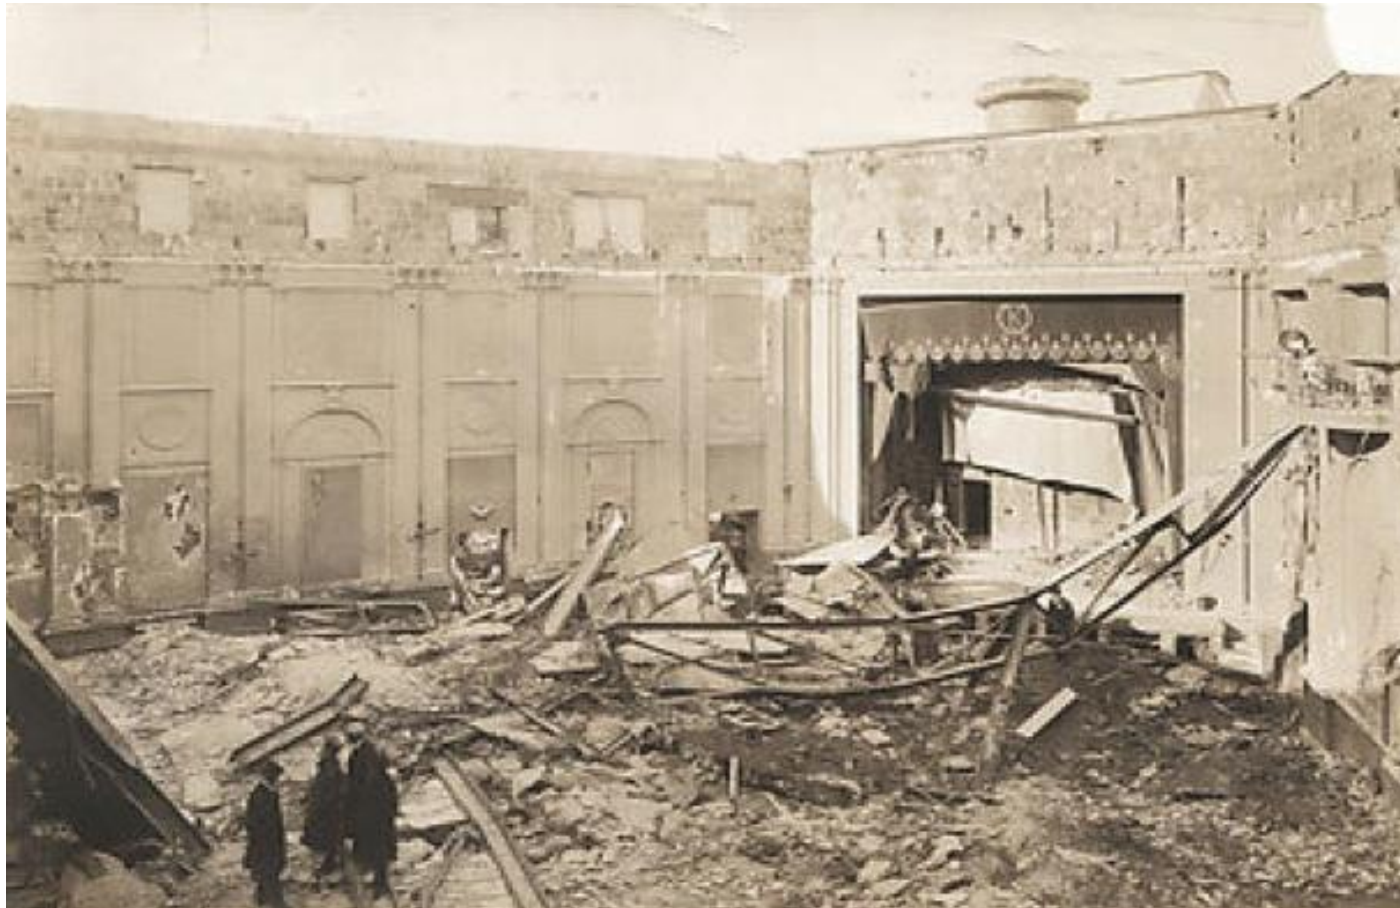
Το θέατρο Knickerbocker κατέρρευσε επί εκατοντάδων θεατών το 1922, σκοτώνοντας 98 από αυτούς και τραυματίζοντας άλλους 133. Μια ασηνήθους εντάσεως χιονοθύελλα είχε πλήξει την περιοχή τις ημέρες πριν από την κατάρρευση, προκαλώντας την συσσώρευση χιονιού πάχους πάνω από 60 cm στην οροφή του θεάτρου. Το πρόσθετο βάρος, σε συνδυασμό με έναν μακρύ κατάλογο δομικών ελαττωμάτων, προκάλεσε την πτώση της στέγης στον εξώστη, ο οποίος στη συνέχεια έπεσε στα καθίσματα της πλατείας του θεάτρου, συνθλίβοντας και παγιδεύοντας εκατοντάδες θεατές. Τόσο ο αρχιτέκτονας που σχεδίασε το θέατρο όσο και ο ιδιοκτήτης του κτιρίου αργότερα αυτοκτόνησαν.

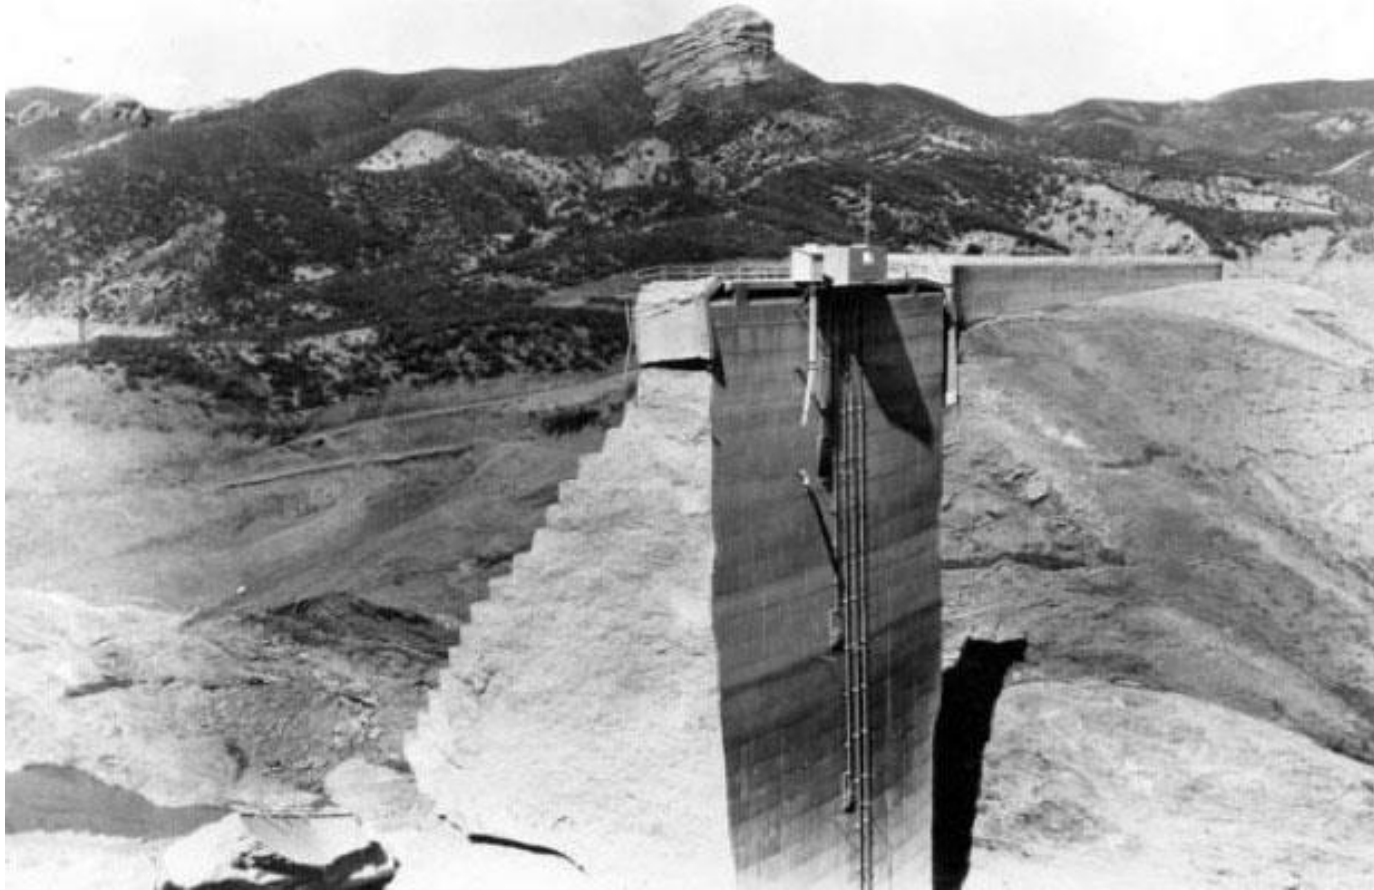
Η θραύση του φράγματος St. Francis το 1928 υπήρξε η δεύτερη πιο πολύνεκρη καταστροφή στην ιστορία της πολιτείας της Καλιφόρνια. Η καταστροφική αστοχία του φράγματος είχε ως αποτέλεσμα την ταχύτατη εκροή 45 εκατομ. κυβικών νερού και την ανάπτυξη κύματος ύψους έως 38 m που κάλυψε την κατάντη κοιλάδα σε πλάτος 3 περίπου χιλιομέτρων, παρασύροντας τα πάντα στο διάβα του, μέχρι να καταλήξει στην ακτή του Ειρηνικού, σε απόσταση 87 χιλιομέτρων! Τουλάχιστον 600 άτομα έχασαν την ζωή τους. Το πρωί της ημέρας της καταστροφής ο επόπτης του φράγματος ανέφερε την εμφάνιση μιας πρόσθετης διαρροής που υποδήλωνε διάβρωση της θεμελίωσης του φράγματος, αλλά η Διεύθυνση Υδάτων και Ενέργειας θεώρησε το φράγμα ασφαλές.

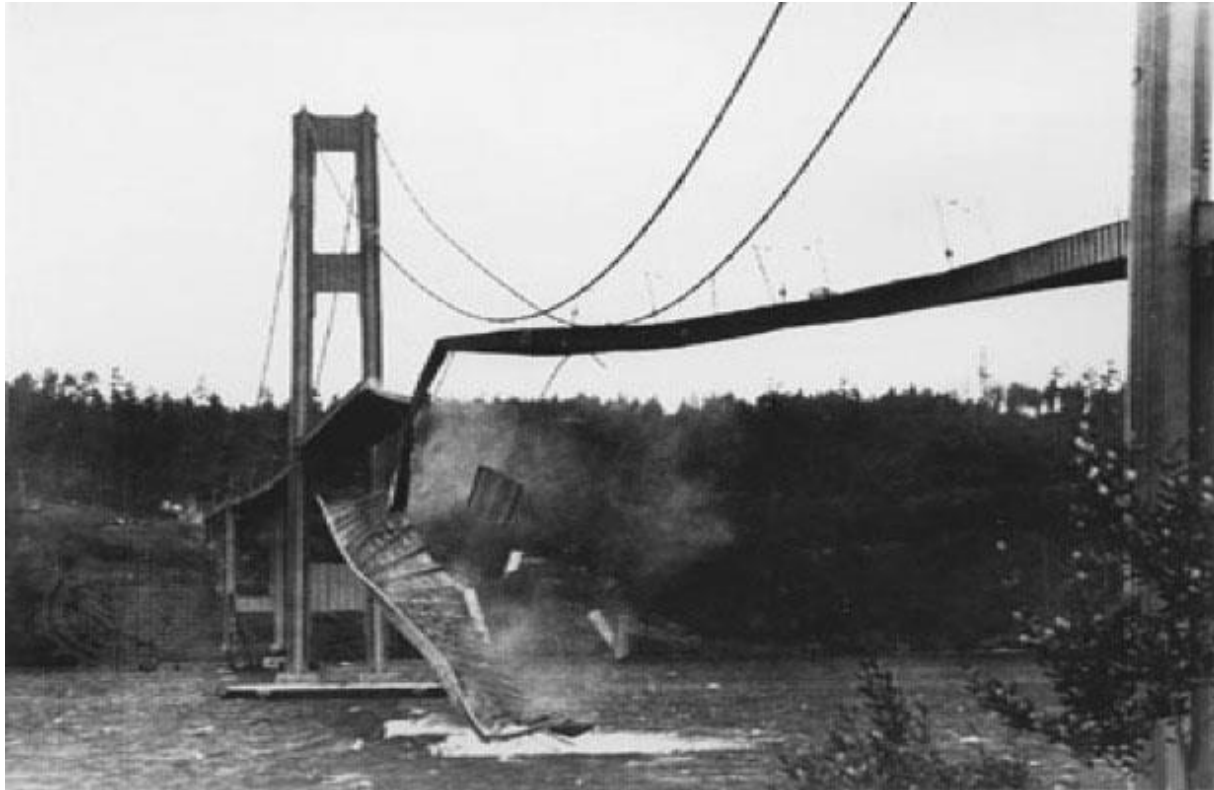
Η κρεμαστή αυτή γέφυρα που δόθηκε στην κυκλοφορία την 1η Ιουλίου 1940, κατέρρευσε - μάλλον θεαματικά - μόλις τέσσερις μήνες αργότερα. Οι εργαζόμενοι παρατήρησαν ότι η γέφυρα, την οποία αποκαλούσαν "Galloping Gertie" (Η Γκέρτυ που καλπάζει), παρουσίαζε ταλαντώσεις ήδη από το στάδιο της κατασκευής της, πράγμα που προκαλούσε ακόμη και ναυτία σε κάποιους απ' αυτούς. Η έλλειψη αντιανεμίων δικτυωτών συνδέσμων και η περιορισμένη ακαμψία του καταστώματος, επιλογές που έγιναν για την ελάττωση του κόστους κατασκευής, είχαν ως αποτέλεσμα την ελαστική αστάθεια της κατασκευής, η οποία τέθηκε σε συντονισμό με την πνοή ενός μέτριου ανέμου, με ταλαντώσεις διαρκώς αυξανόμενου εύρους που οδήγησαν σε αλυσωτή αστοχία και τελικώς την κατάρρευση της γέφυρας. Η αυξανόμενη ταλάντωση και η επικείμενη κατάρρευση έγιναν εγκαίρως αντιληπτά από τους διερχόμενους, οι οποίοι είχαν τον απαιτούμενο χρόνο να απομακρυνθούν και έτσι δεν υπήρξαν θύματα.

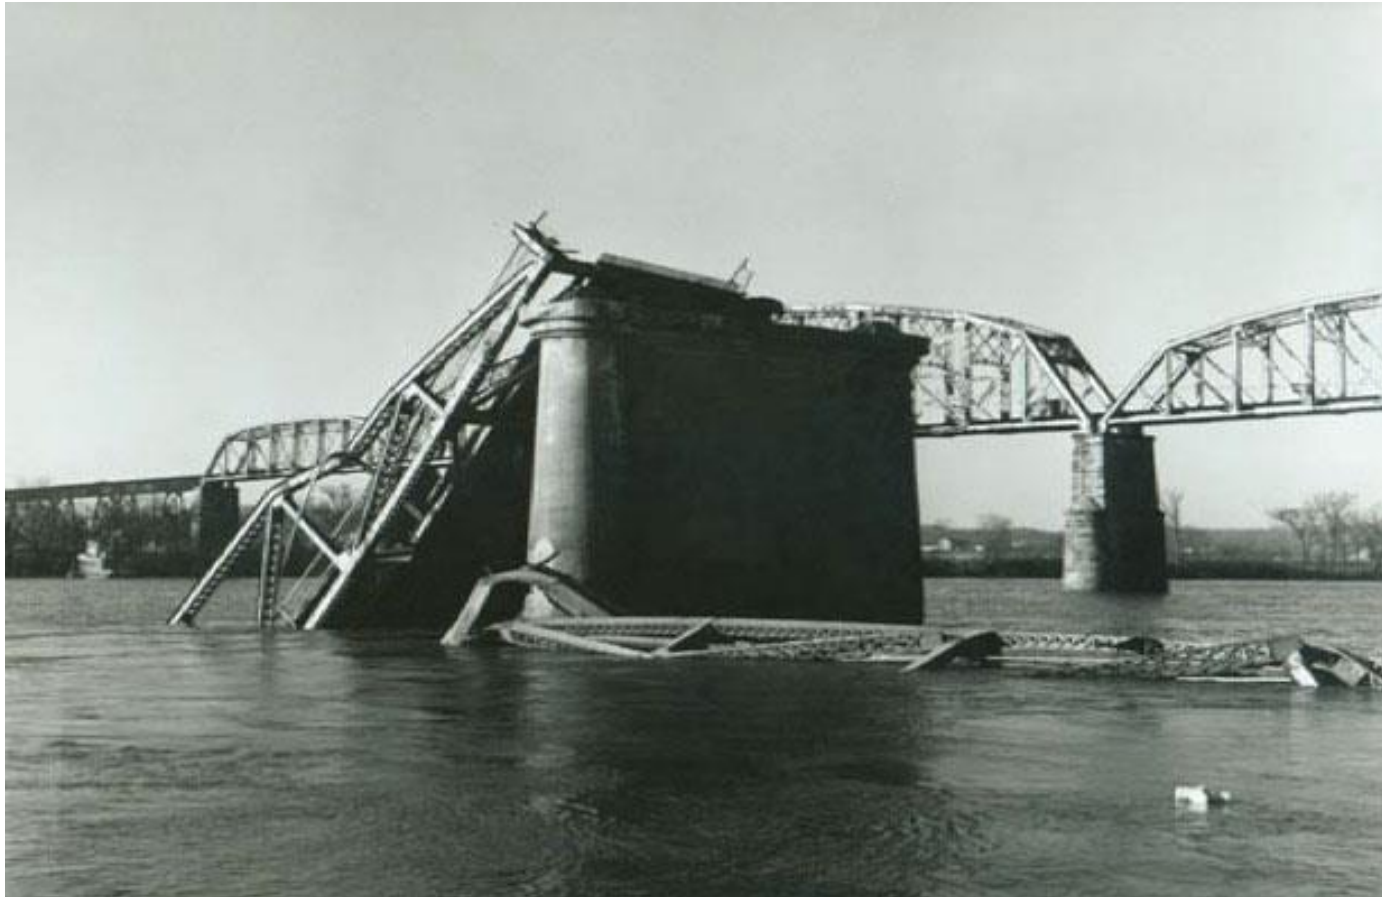
Μια πολυσύχναστη διάβαση του ποταμού Οχάιο, η Silver Bridge, κατέρρευσε υπό συνθήκες κυκλοφοριακής αιχμής το 1967. Από τα 37 οχήματα που διέσχιζαν την γέφυρα εκείνη την στιγμή τα 31 έπεσαν στον ποταμό, με αποτέλεσμα 46 θανάτους και 9 σοβαρούς τραυματισμούς. Όταν η κρεμαστή αυτή γέφυρα κατασκευάστηκε το 1928, ένα τυπικό αυτοκίνητο ζύγιζε περίπου 750 kg και το βάρος αυτό αποτέλεσε την βάση υπολογισμού των κινητών φορτίων. Ωστόσο την εποχή της κατάρρευσης το μέσο αυτοκίνητο ζύγιζε κοντά στους 2 τόνους, οπότε τα κινητά φορτία ήταν κατά πολύ μεγαλύτερα των αντιστοίχων του σχεδιασμού. Το γεγονός αυτό σε συνδυασμό με την υποβάθμιση του φορέα λόγω διάβρωσης καθιστούσε την κατάρρευση επικείμενη ...

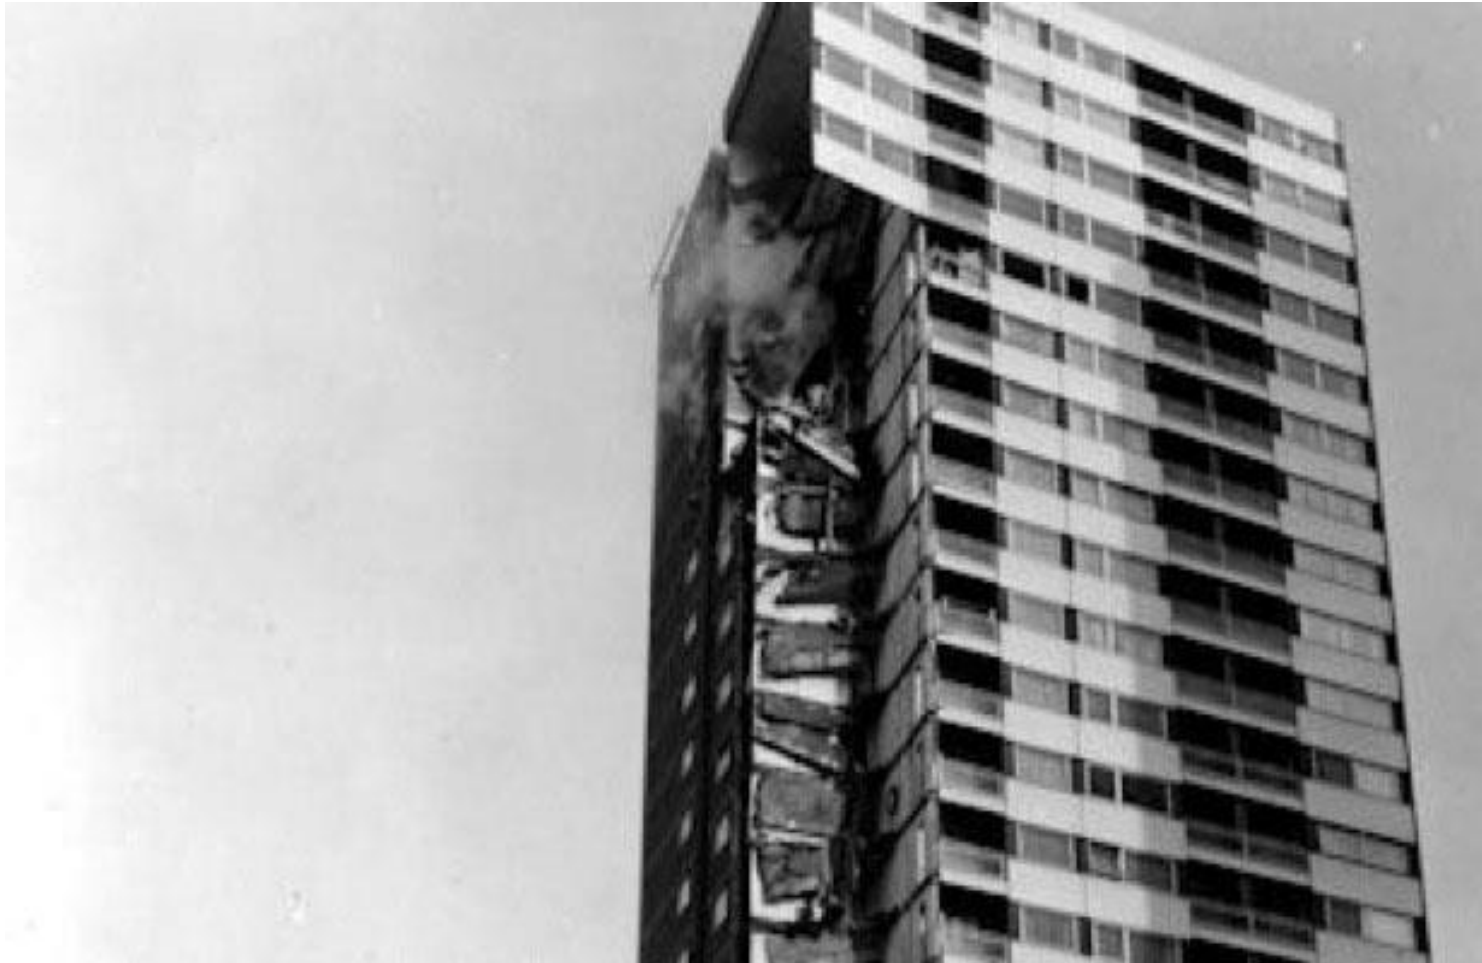
Το κτίριο είχε κατασκευασθεί με προκατασκευασμένα πετάσματα από σκυρόδεμα, συνδεδεμένα μεταξύ τους με κοχλίες. Παρά το μέγεθος του έργου, οι ποιοτικοί έλεγχοι κατά την διάρκειά της κατασκευής του ήταν ελάχιστοι. Μετά από έκρηξη σε κάποιο διαμέρισμα ολόκληρη η γωνία του 22ώροφου κτιρίου κατέπεσε υπό μορφή ντόμινο. Από την διερεύνηση που ακολούθησε διαπιστώθηκε ότι οι κοχλιώσεις των στοιχείων ήταν γεμάτες νερό και διαβρωμένες ενώ οι αρμοί είχαν πληρωθεί με ... εφημερίδες αντί για σκυρόδεμα! Είναι ευτύχημα που μόλις 4 από τους 260 ενοίκους του κτιρίου σκοτώθηκαν κατά την μεγάλη αυτή καταστροφή του 1968.

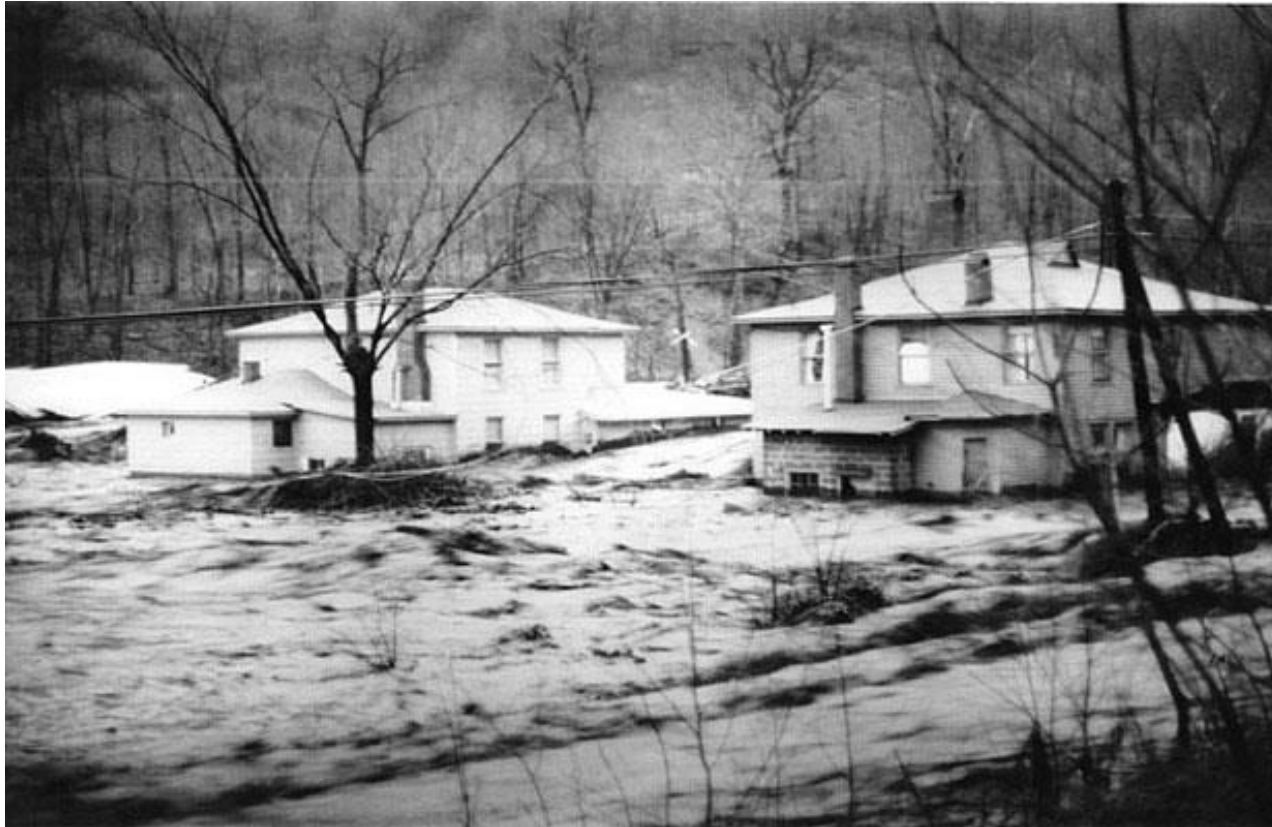
Το φράγμα εγκιβωτισμού της εταιρείας άνθρακος Buffalo Creek είχε χαρακτηριστεί από Ομοσπονδιακό Επιθεωρητή "σε ικανοποιητική κατάσταση" μόλις 4 ημέρες πριν από την θραύση του το 1972. Αποτέλεσμα του ρήγματος που υπέστη το φράγμα ήταν να εκρεύσουν περί 500.000 m<sup>3</sup> μαύρων λυμάτων που κατέληξαν σε στενό φυσικό κοίλωμα κατάντη. Οι κάτοικοι ανησυχούσαν από καιρό για το ενδεχόμενο μιας θραύσης του φράγματος και παρά τα υπομνήματά τους προς τις Πολιτειακές και Ομοσπονδιακές Αρχές κανείς δεν ενδιαφέρθηκε για την λήψη των απαιτούμενων μέτρων ενίσχυσης και προστασίας του φράγματος. Μετά από ιδιαίτερα έντονη βροχόπτωση η στάθμη των υδάτων στον ταμιευτήρα ανέβηκε ραγδαία και το πλημμελώς σχεδιασμένο και κατασκευασμένο φράγμα αστόχησε, με αποτέλεσμα 100 νεκρούς, 1.000 τραυματίες, 500 κατεστραμμένα σπίτια και υλικές ζημιές άνω των 400 εκατομμυρίων δολαρίων.

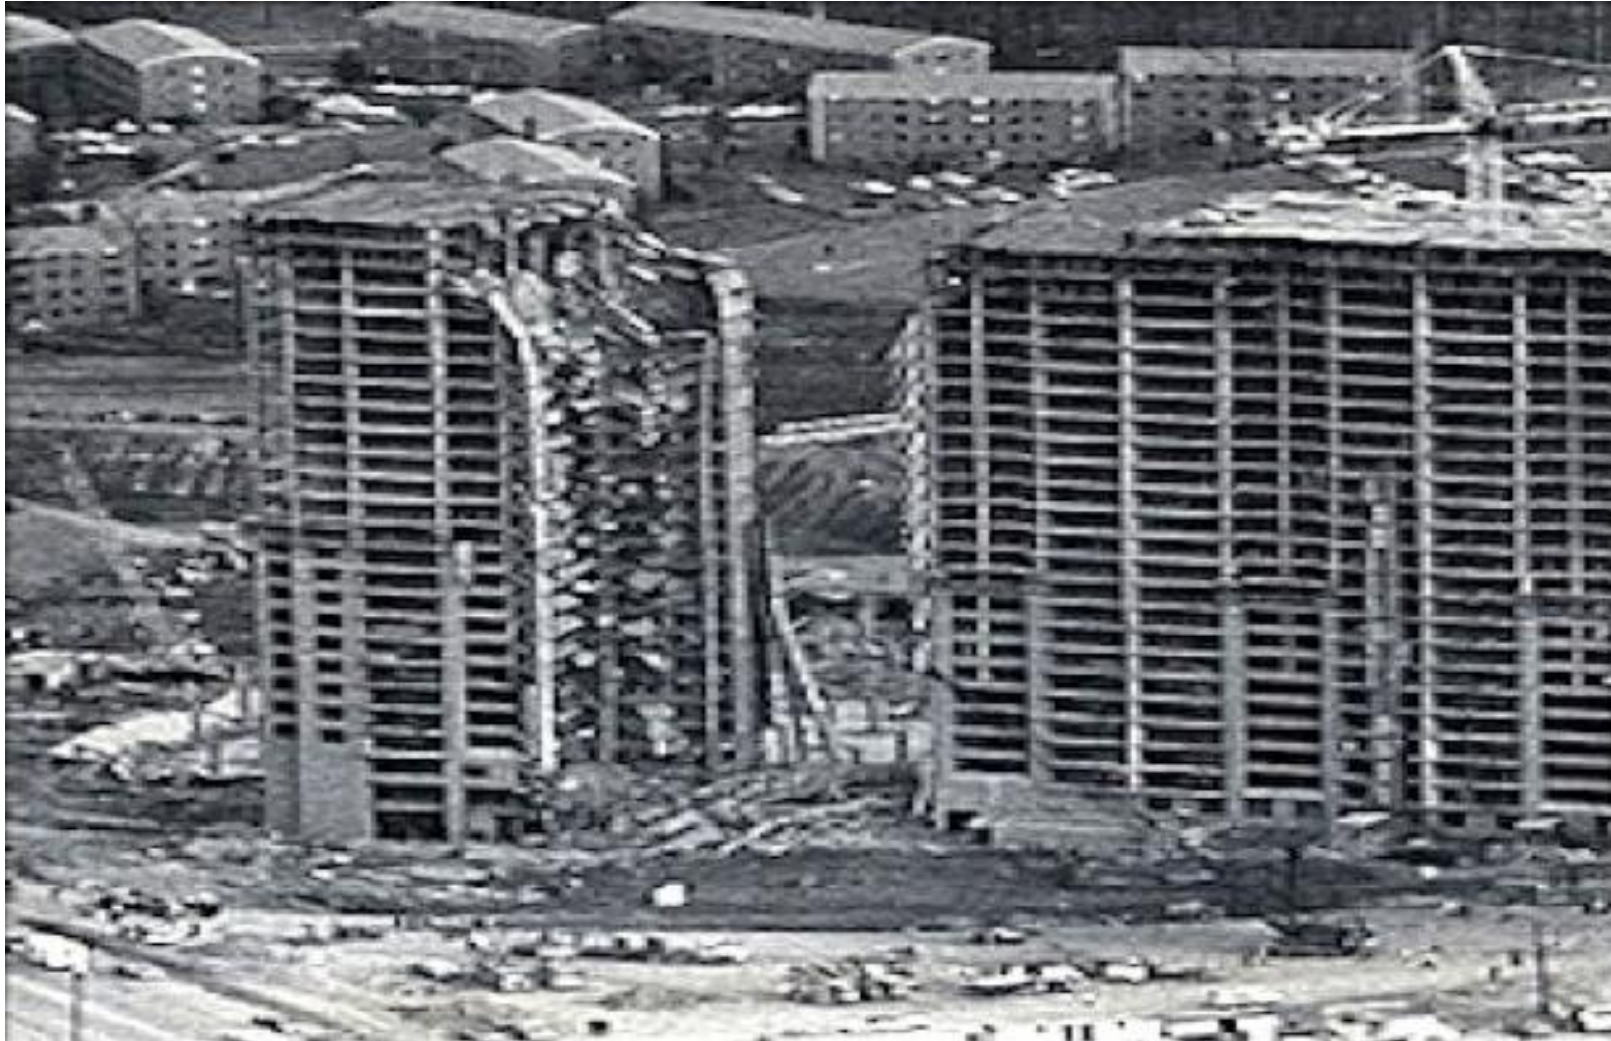
Το 1973, 14 άνθρωποι σκοτώθηκαν και 34 τραυματίστηκαν όταν το κεντρικό τμήμα του υπό κατασκευή 26ώροφου Skyline Plaza υποχώρησε και θραύσματα από σκυρόδεμα και χάλυβα καταπλάκωσαν τους κινούμενους στο έδαφος. Η κατάρρευση ήταν αποτέλεσμα της πρόωρης αφαίρεσης των στηριγμάτων του ξυλοτύπου από πρόσφατα σκυροδετηθείσα πλάκα.
