**Κάποιες από τις χειρότερες  
αστοχίες κατασκευών**

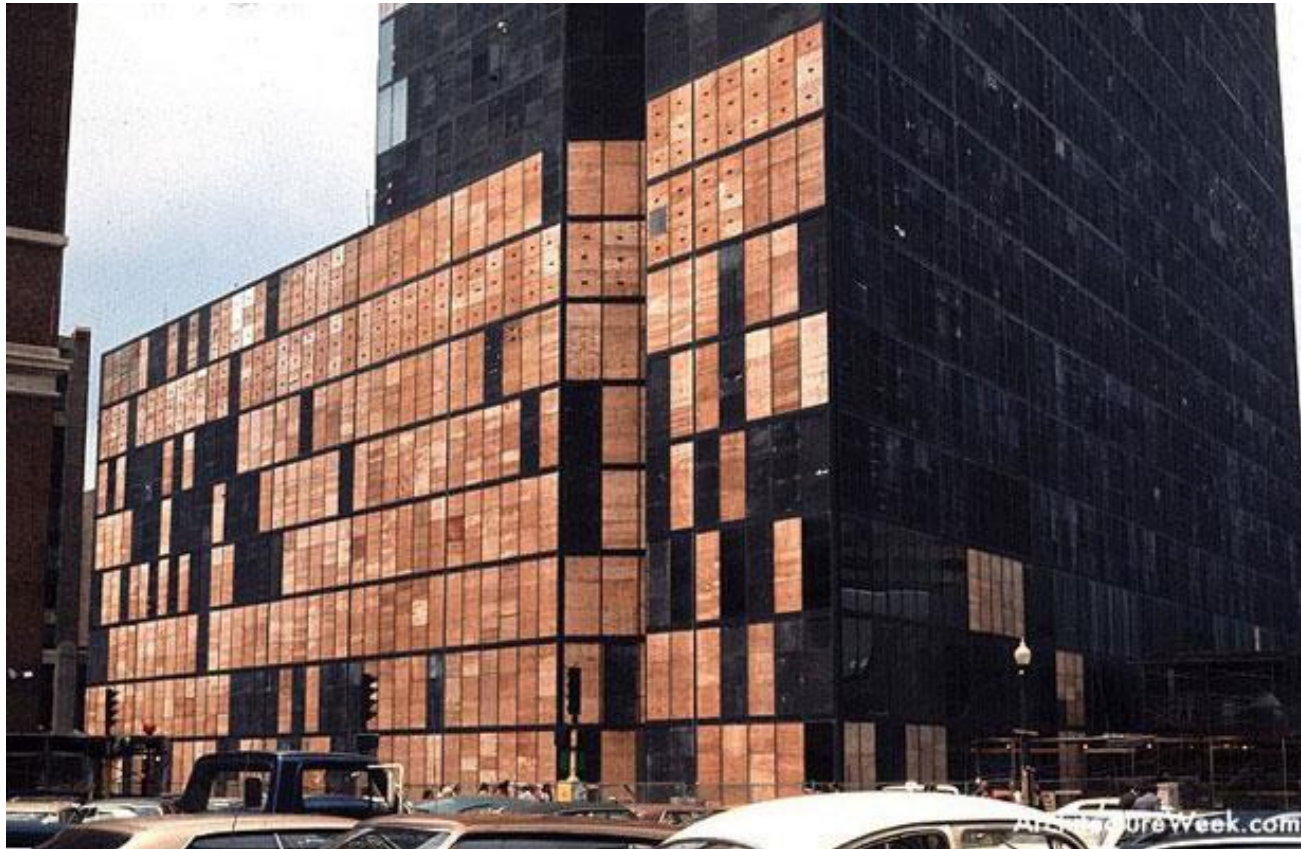
Ο ουρανοξύστης των 100 ορόφων που χτίστηκε το 1968 υπήρξε το ψηλότερο κτίριο στις ΗΠΑ εκτός Νέας Υόρκης και δέχθηκε πολλούς επαίνους από αρχιτεκτονικούς και σχεδιαστικούς κύκλους. Αυτό βέβαια μέχρι την στιγμή που λόγω εσφαλμένου σχεδιασμού στοιχείο του εξωτερικού υαλοστασίου βάρους 25, kg αποκολλήθηκε και κατέπεσε στο πεζοδρόμιο, δεκάδες μέτρα κάτω. Η Αστυνομία αναγκαζόταν να αποκλείει τους γειτονικούς δρόμους όταν έπνεαν άνεμοι με ταχύτητα μεγαλύτερη από 70 km/h. Τελικά, το 1973, αντικαταστάθηκαν όλα τα 10.334 εξωτερικά παράθυρα του κτιρίου με \$ 5.000.000. Κατά την διάρκεια των εργασιών αντικατάστασης τα ανοίγματα εμφραζόταν προσωρινά με φύλλα κόντρα πλακέ, πράγμα που έδωσε αφορμή να αποκτήσει το κτίριο το παρατσούκλι "Παλάτι από κόντρα πλακέ".

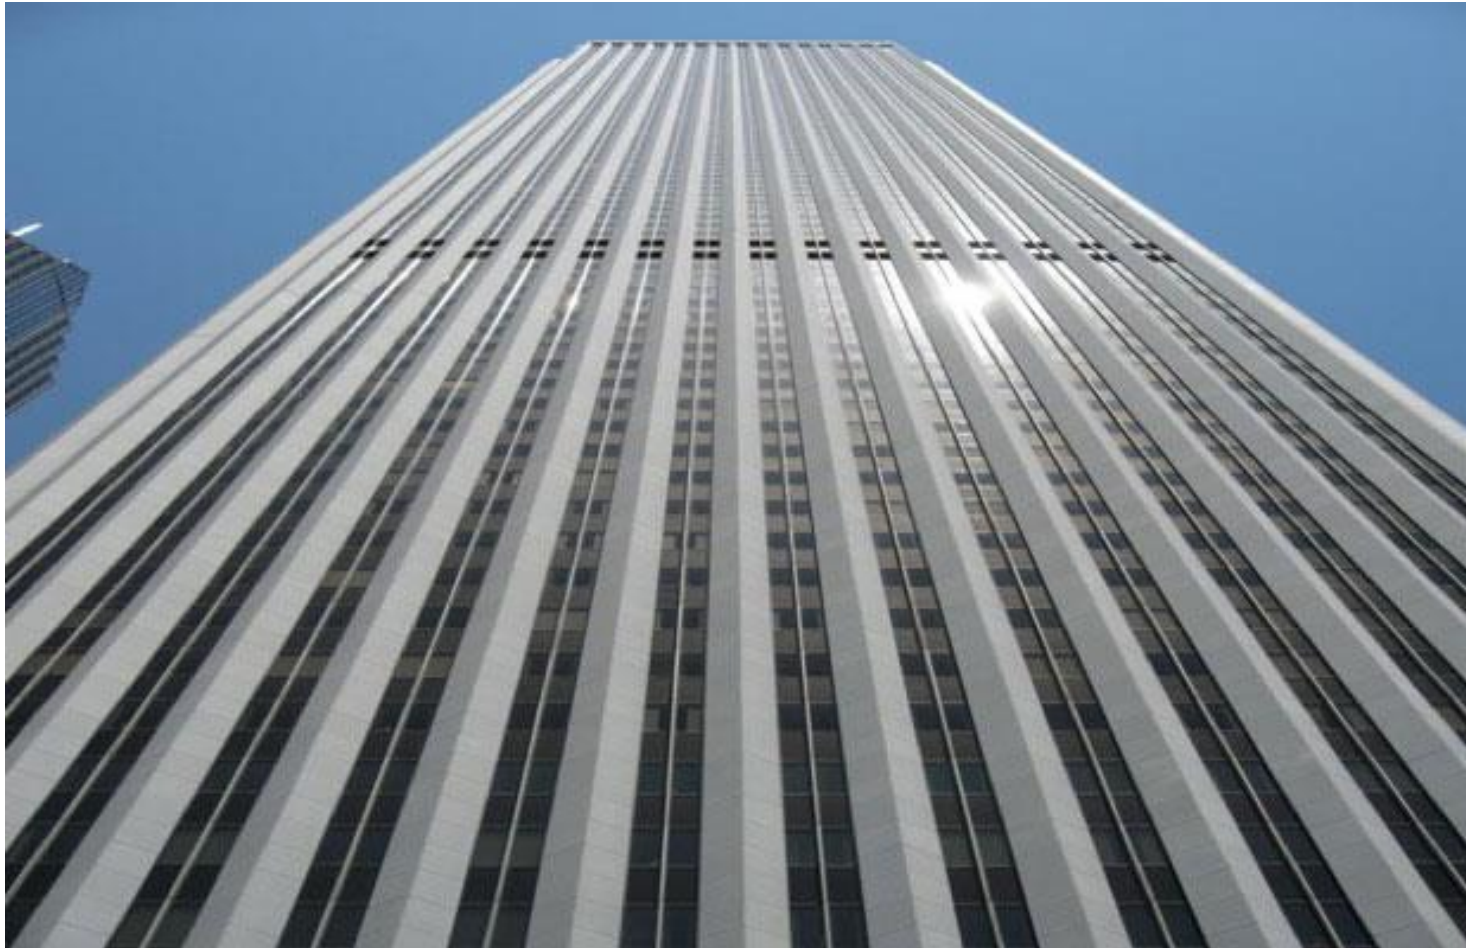
Οι αρχιτέκτονες που σχεδίασαν το κτίριο το 1973 έδωσαν μεγαλύτερη έμφαση στην μορφή από ότι στην λειτουργικότητα. Η εντυπωσιακή εξωτερική επένδυση από μάρμαρο Carrara ήταν λεπτότερη και ελαφρότερη από τα συνήθη υλικά που χρησιμοποιούνται στις προσόψεις των κτιρίων. Ένα χρόνο μετά την ολοκλήρωση του κτιρίου τεμάχιο της ορθομαρμάρωσης αποκολλήθηκε και κατέπεσε στην οροφή του γειτονικού Prudential Center. Η διερεύνηση του συμβάντος έδειξε ότι τέτοια συμβάντα μπορεί να επαναληφθούν, και μάλιστα συχνότερα, στο μέλλον με αποτέλεσμα να καταστεί αναγκαία η κατασκευή νέας επένδυσης, η οποία κόστισε πάνω από 80.000.000 δολάρια.

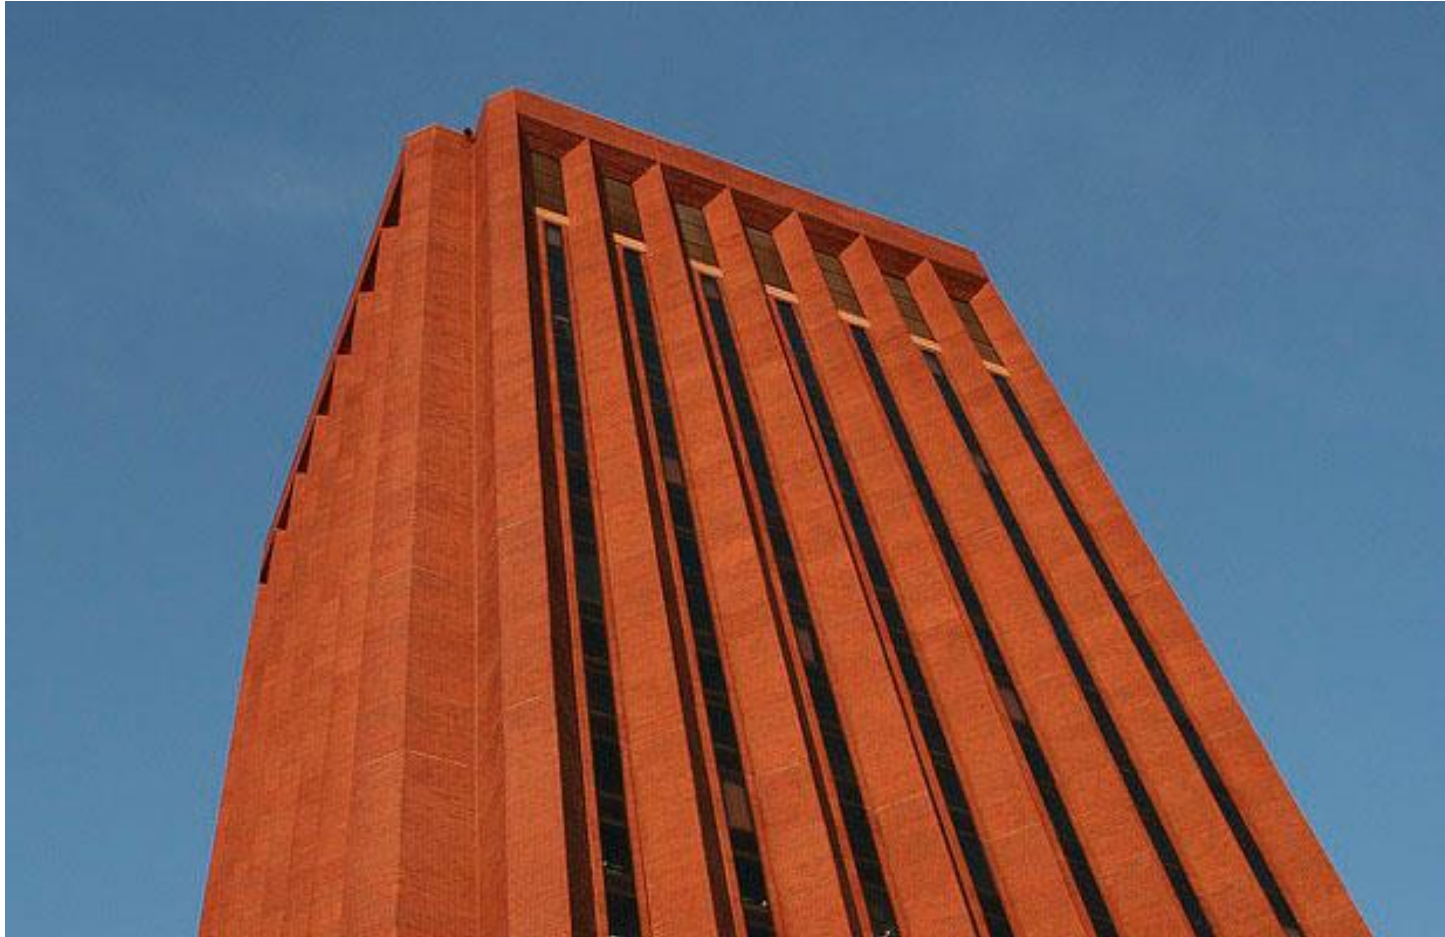
Το 26ώροφο κτίριο UMASS είναι η ψηλότερη βιβλιοθήκη στις Η.Π.Α. Μέσα σε δύο μήνες από το άνοιγμα του το 1974, άρχισαν να εκτινάσσονται από τις όψεις του θραύσματα τούβλων και σε μερικές περιπτώσεις και ολόκληρα τούβλα, για άγνωστους λόγους. Κάποιοι είπαν ότι οι μηχανικοί δεν υπολόγισαν σωστά το βάρος των βιβλίων της βιβλιοθήκης. Το 1979 αφαιρέθηκαν 60.000 βιβλία και έκλεισαν ορισμένοι όροφοι για να μειωθούν τα φορτία από την διακίνηση των επισκεπτών. Με ανακαίνιση κόστους 2,3 εκατομμυρίων δολαρίων που έγινε το 1986 λύθηκε το πρόβλημα των τούβλων, αλλά ανέκυψε ένα νέο: το κτίριο έχει αρχίσει σιγά-σιγά να καθιζάνει!

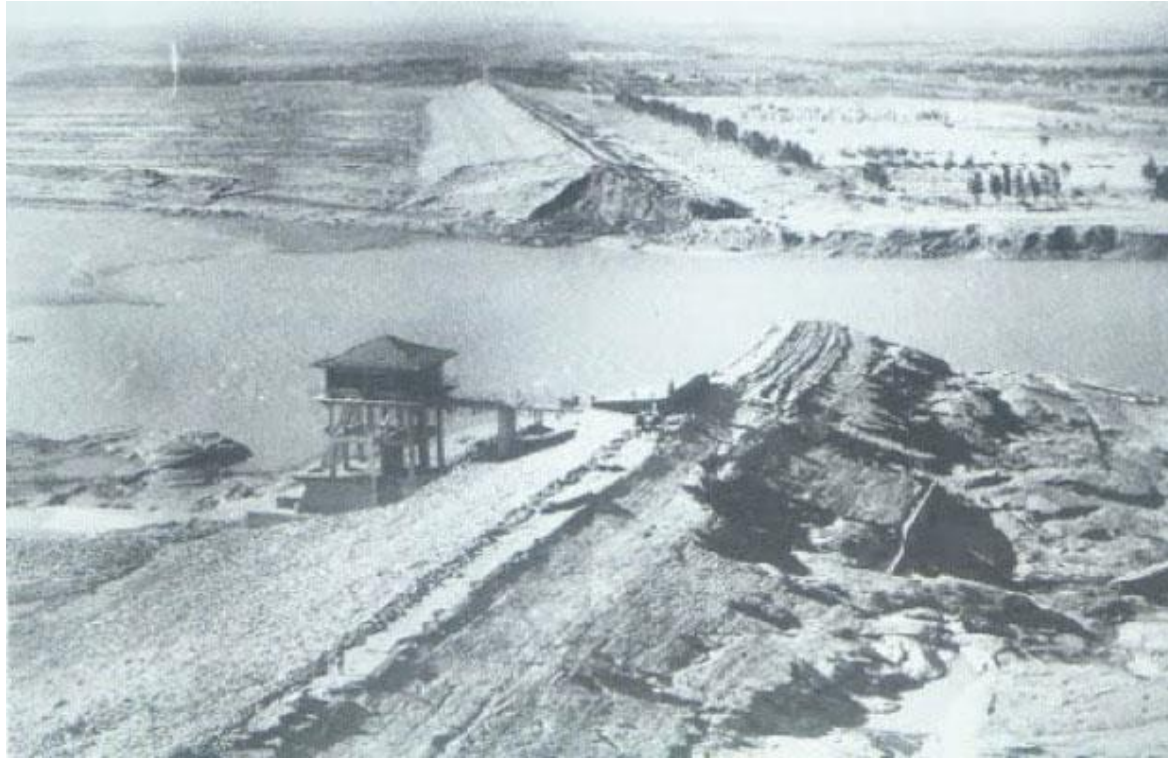
Οι Κινεζικές Αρχές θεωρούσαν το κατασκευασμένο το 1952 φράγμα "άθραυστο", παρά τα πρώιμα σημάδια πλημμελούς κατασκευής και τις προειδοποιήσεις ειδικών ότι τα θυροφράγματα ελέγχου ήταν ανεπαρκή. Τα ελαττώματα αυτά έπαιξαν τον ρόλο τους στην καταστροφή του 1975 που επήλθε μετά έναν ισχυρότατο τυφώνα που θα μπορούσε ενδεχομένως να καταστρέψει ακόμη και το πιο τέλειο φράγμα. Μετά από 24 ώρες ισχυρότατης βροχόπτωσης που αντιστοιχεί στις καταγραφές ενός ολοκλήρου συνήθους έτους, απεστάλη εντολή στους διαχειριστές του φράγματος να ανοίξουν τα θυροφράγματα. Όμως το σήμα δεν έφθασε ποτέ στους αποδέκτες του και τα ανερχόμενα νερά του ταμειυτήρα υπερπήδησαν και κατέστρεψαν τα θυροφράγματα δημιουργώντας έντονο πλημμυρικό φαινόμενο στα κατάντη που οδήγησε στην αλυσωτή καταστροφή άλλων 62 φραγμάτων. Το πλημμυρικό κύμα αναπτύχθηκε σε πλάτος 10 km και κινούμενο με ταχύτητα πάνω από 50 km/h σάρωσε τα πάντα στην κατάντη πεδιάδα. Περίπου 26.000 άνθρωποι έχασαν άμεσα την ζωή τους από την πλημμύρα, ενώ η πείνα και οι επιδημίες που ακολούθησαν είχαν άλλες 145.000 θύματα ...

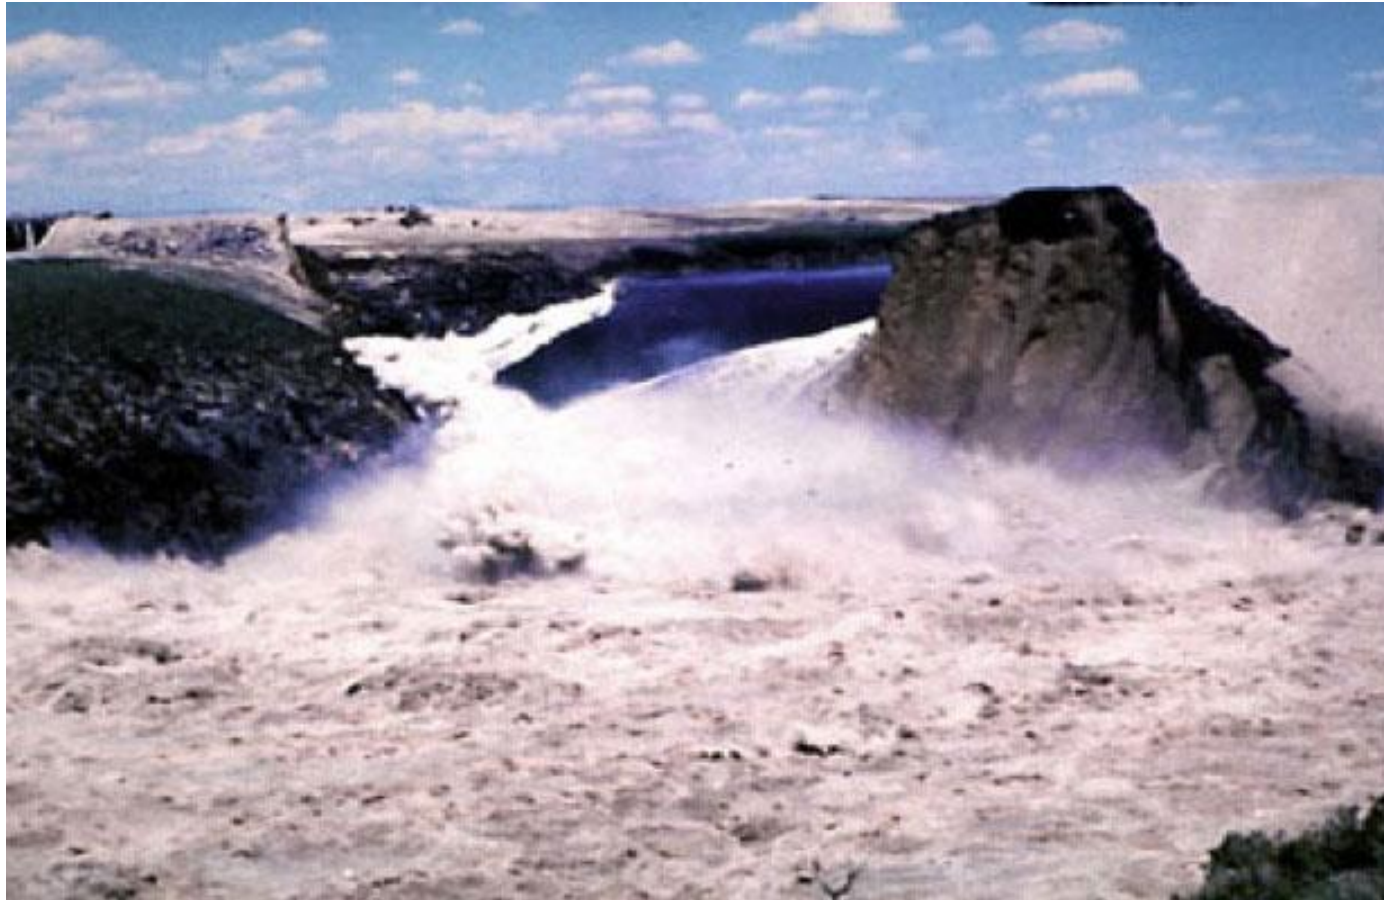
Κατά την αρχική πλήρωση του ταμιευτήρα το 1976, το φράγμα Teton υπέστη ρήγμα με αποτέλεσμα την δημιουργία πλημμυρικής απορροής προς τα κατάντη της τάξης των 57.000 m<sup>3</sup>/sec που σάρωσε καλλιεργημένες εκτάσεις, οικισμούς και εγκαταστάσεις. Οι ζημιές που προκλήθηκαν ξεπέρασαν το 1 δις US\$, ενώ πνίγηκαν 11 άνθρωποι και 13.000 κεφάλια βοοειδών. Διαπιστώθηκε ότι ο ασβεστόχος πηλός (loess) που χρησιμοποιήθηκε για την κατασκευή του πυρήνα του φράγματος και την πλήρωση ρωγμών στην επιφάνεια θεμελίωσης εμφάνιζε υδατοπερατότητα μεγαλύτερη από την απαιτούμενη με αποτέλεσμα την διήθηση νερού και την εσωτερική διάβρωση του φράγματος και την επακόλουθη μείωση της φέρουσας ικανότητάς του.

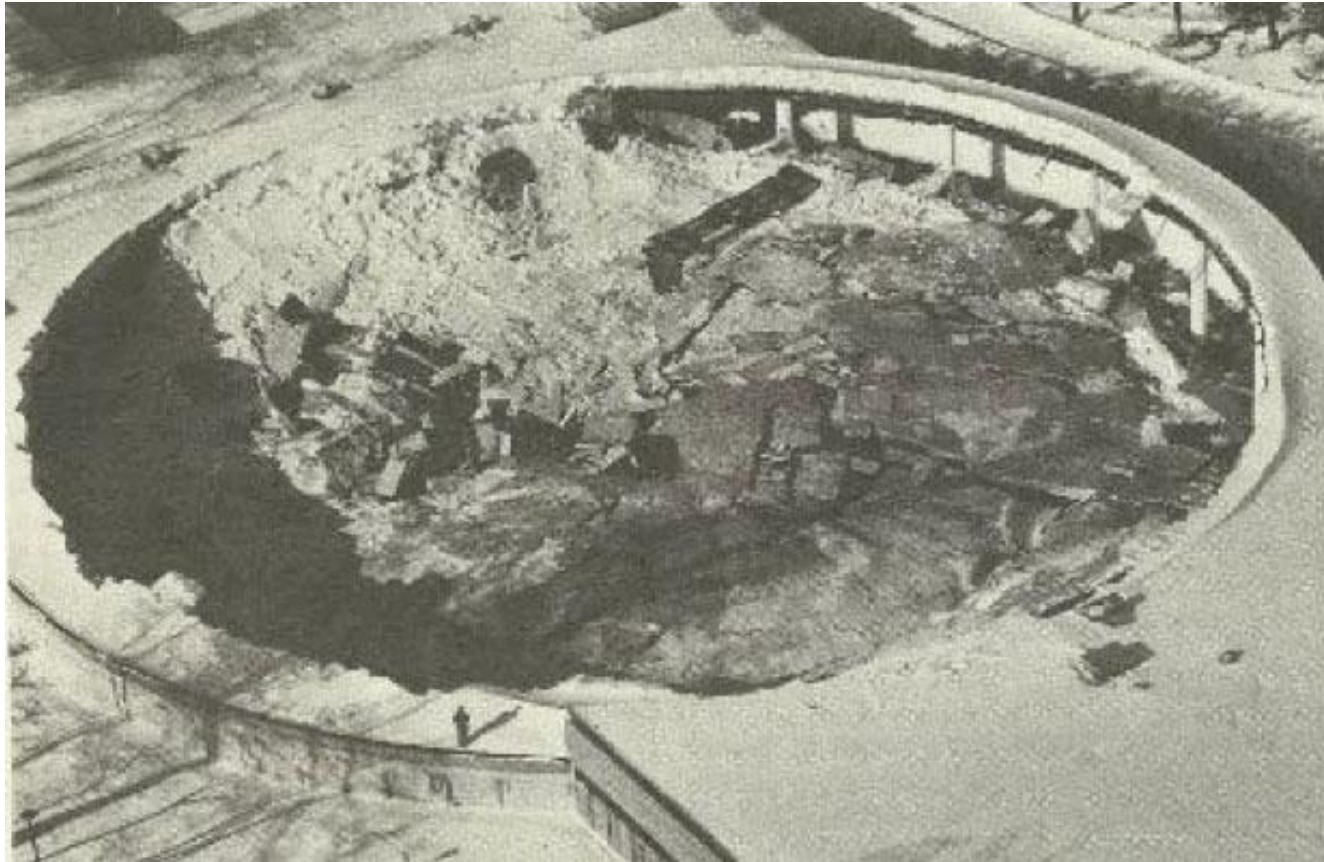
## Θολωτή επιστέγαση αμφιθεάτρου του Κολλεγίου C.W. Post στο Brookville της Νέας Υόρκης

Η οροφή του κατασκευής του 1970 αμφιθεάτρου, χωρητικότητας 3.500 ατόμων, κατέρρευσε το 1978 μετά από μια χιονοθύελλα. Η συσσώρευση του χιονιού και του πάγου στον ευάλωτο λόγω ατελούς σχεδιασμού χαμηλό θόλο επέφερε την κατάρρευσή του. Παρά το γεγονός ότι οι υπολογισμοί είχαν γίνει με βάση τους ισχύοντες κανονισμούς, δεν είχε ληφθεί υπόψη ότι τα φορτία λόγω χιονιού δεν είναι πάντα ομοιόμορφα κατανεμημένα, γιατί το χιόνι μπορεί να παρασυρθεί από τον αέρα σε κάποια σημεία, προκαλώντας τοπικά αυξημένη φόρτιση. Ευτυχώς το θέατρο ήταν άδειο όταν συνέβη η καταστροφή και έτσι τόσο το κολλέγιο, όσο και οι μελετητές του έργου γλύτωσαν από το πλήθος των αγωγών που συνήθως ακολουθούν τις καταστροφές με θύματα ...

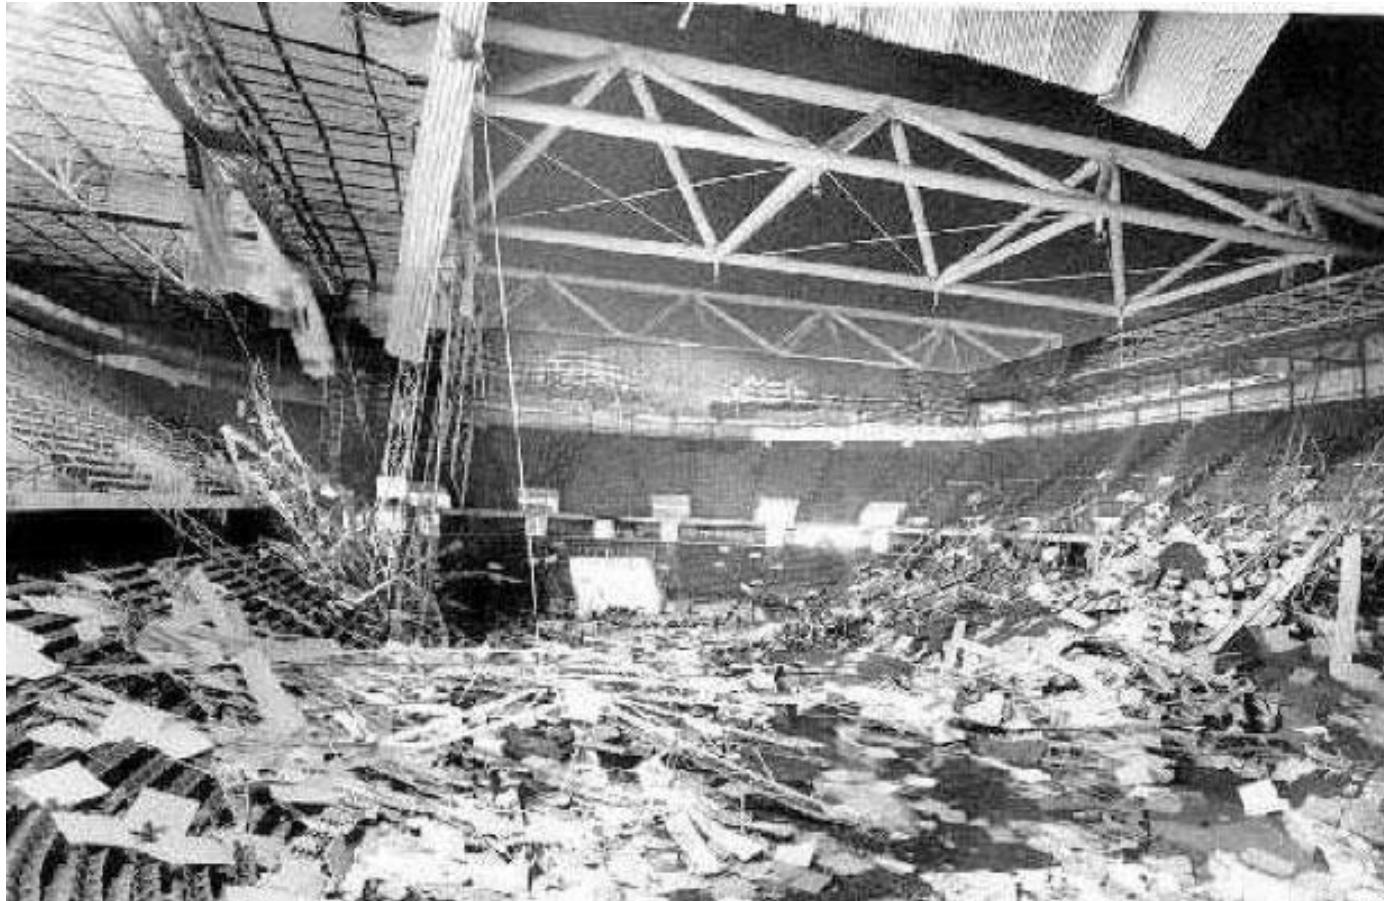
Για να αποφευχθούν οι στύλοι που θα παρεμπόδιζαν την θέαση, επιλέχθηκε για το Kemper Arena σύστημα επιστέγασης με αναρτήσεις από δικτυωτούς προβόλους. Η οροφή αυτή κατέρρευσε το 1979, ευτυχώς όταν το στάδιο ήταν άδειο. Η επιστέγαση ήταν σχεδιασμένη έτσι ώστε τα όμβρια να απορρέουν βαθμιαία για να μην πλημμυρίζει ο περιβάλλων χώρος. Όμως κατά την διάρκεια ισχυρής βροχόπτωσης οι υδρορροές αποδείχθηκαν ανεπαρκείς και αυξήθηκε η συγκέντρωση νερών στην επιστέγαση με αποτέλεσμα τοπικές βυθίσεις που οδήγησαν σε περεταίρω αύξηση των φορτίων λόγω νερού. Επιπρόσθετα οι κοχλίες των αγκυρώσεων των καλωδίων ανάρτησης αποδείχθηκαν υποδιαστασιολογημένοι ...

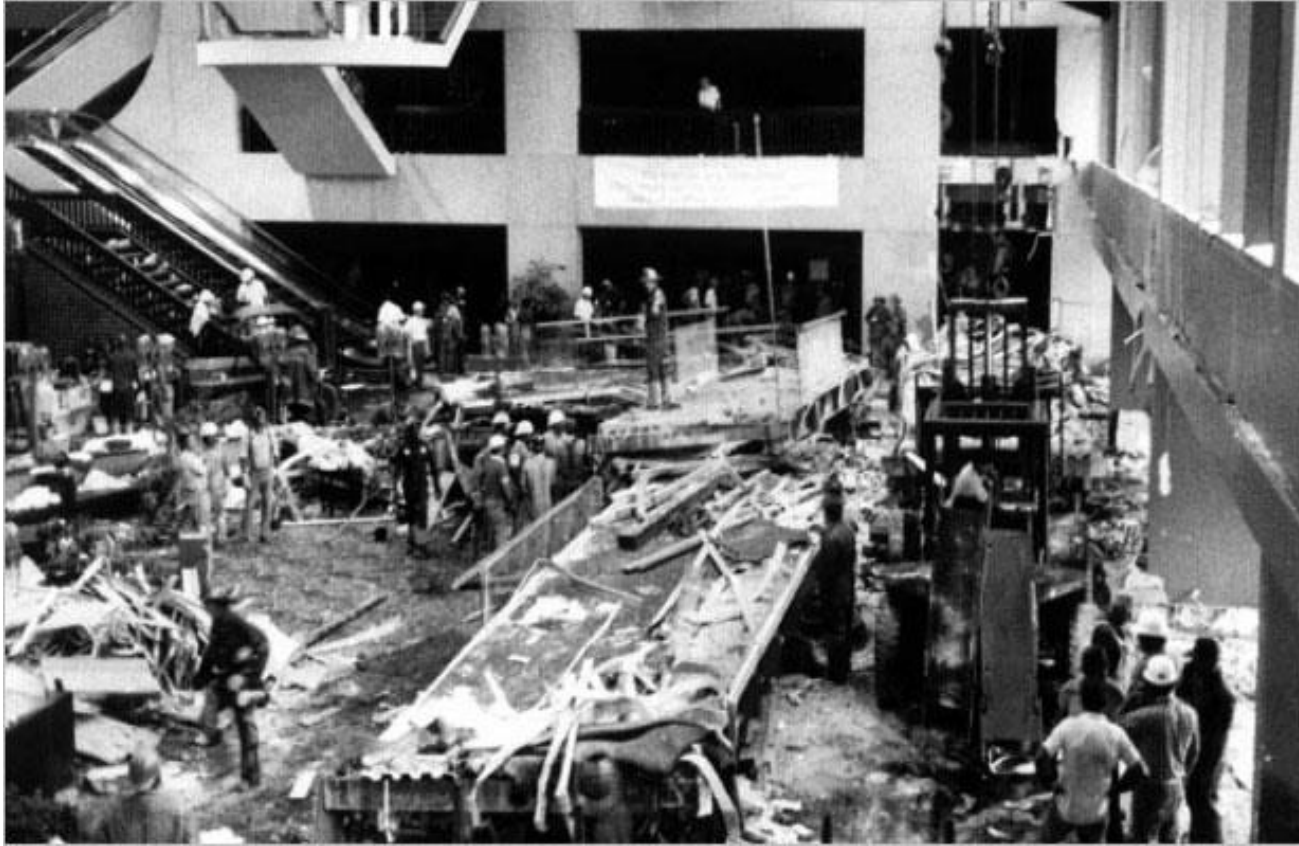
Το καλοκαίρι του 1981, 114 άνθρωποι σκοτώθηκαν και 216 τραυματίστηκαν όταν δύο πεζοδιάδρομοι αναρτημένοι από την οροφή του ξενοδοχείου έπεσαν στους συμμετέχοντες σε εκδήλωση στο λόμπυ που βρισκόταν ακριβώς από κάτω. Μια ευφυής αλλά εσφαλμένη αλλαγή στον σχεδιασμό κατά την διάρκεια της κατασκευής είχε ως αποτέλεσμα να διπλασιασθεί το ίδιο βάρος της διαβάθρας πεζών του τετάρτου ορόφου, καθιστώντας την ασταθή ακόμη και χωρίς να διέρχεται κανένας. Το πρόσθετο βάρος των ενοίκων του ξενοδοχείου που είχαν μαζευτεί στην διαβάθρα για να παρακολουθήσουν την εκδήλωση προκάλεσε την κατάρρευσή της. Πέφτοντας παρέσυρε και την διαβάθρα του 2ου και τα συντρίμια και των δύο κατέληξαν στο δάπεδο του λόμπυ. Επιπρόσθετα, κατά την πτώση έσπασαν κεντρικοί σωλήνες νερού και οι παγιδευμένοι από τα συντρίμια στο λόμπυ κινδύνευσαν και από πνιγμό!

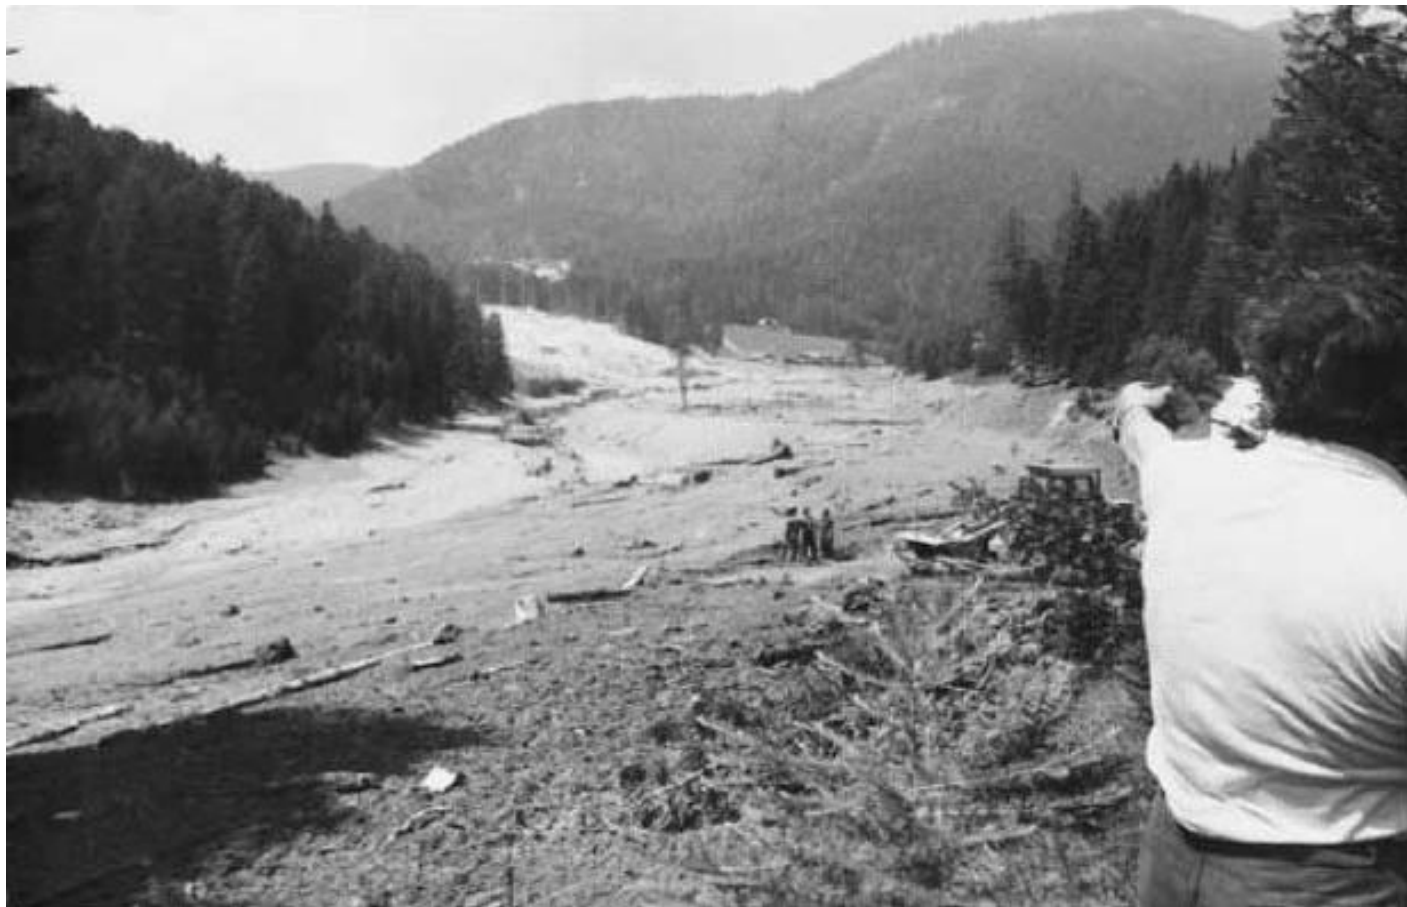
Σε μια από τις χειρότερες εθνικές καταστροφές της Ιταλίας, το φράγμα Val di Stava αστόχησε το 1985, σκοτώνοντας 268 άτομα, κατεδαφίζοντας 63 κτίρια και καταστρέφοντας 8 γέφυρες. Όταν μια αντλία στο άνω φράγμα άρχισε να "στομώνει", η αποστράγγιση έγινε λιγότερο αποτελεσματική. Ωστόσο, το νερό συνέχισε να αντλείται στον ανάντη ταμιευτήρα με τον ίδιο ρυθμό, αυξάνοντας την πίεση στην ανάντη παρειά του φράγματος. Λόγω της ανεπαρκούς αποστράγγισης το νερό οδήγησε βαθμιαία στην χαλάρωση του εδάφους στην περιοχή του ενός αντερείσματος και τελικά στην θραύση του ανάντη φράγματος. Τα νερά του ανάντη ταμιευτήρα ξεχύθηκαν ορμητικά στον κατόντη, με αποτέλεσμα μέσα σε 30 δευτερόλεπτα να αστοχήσει και το κατόντη φράγμα ...

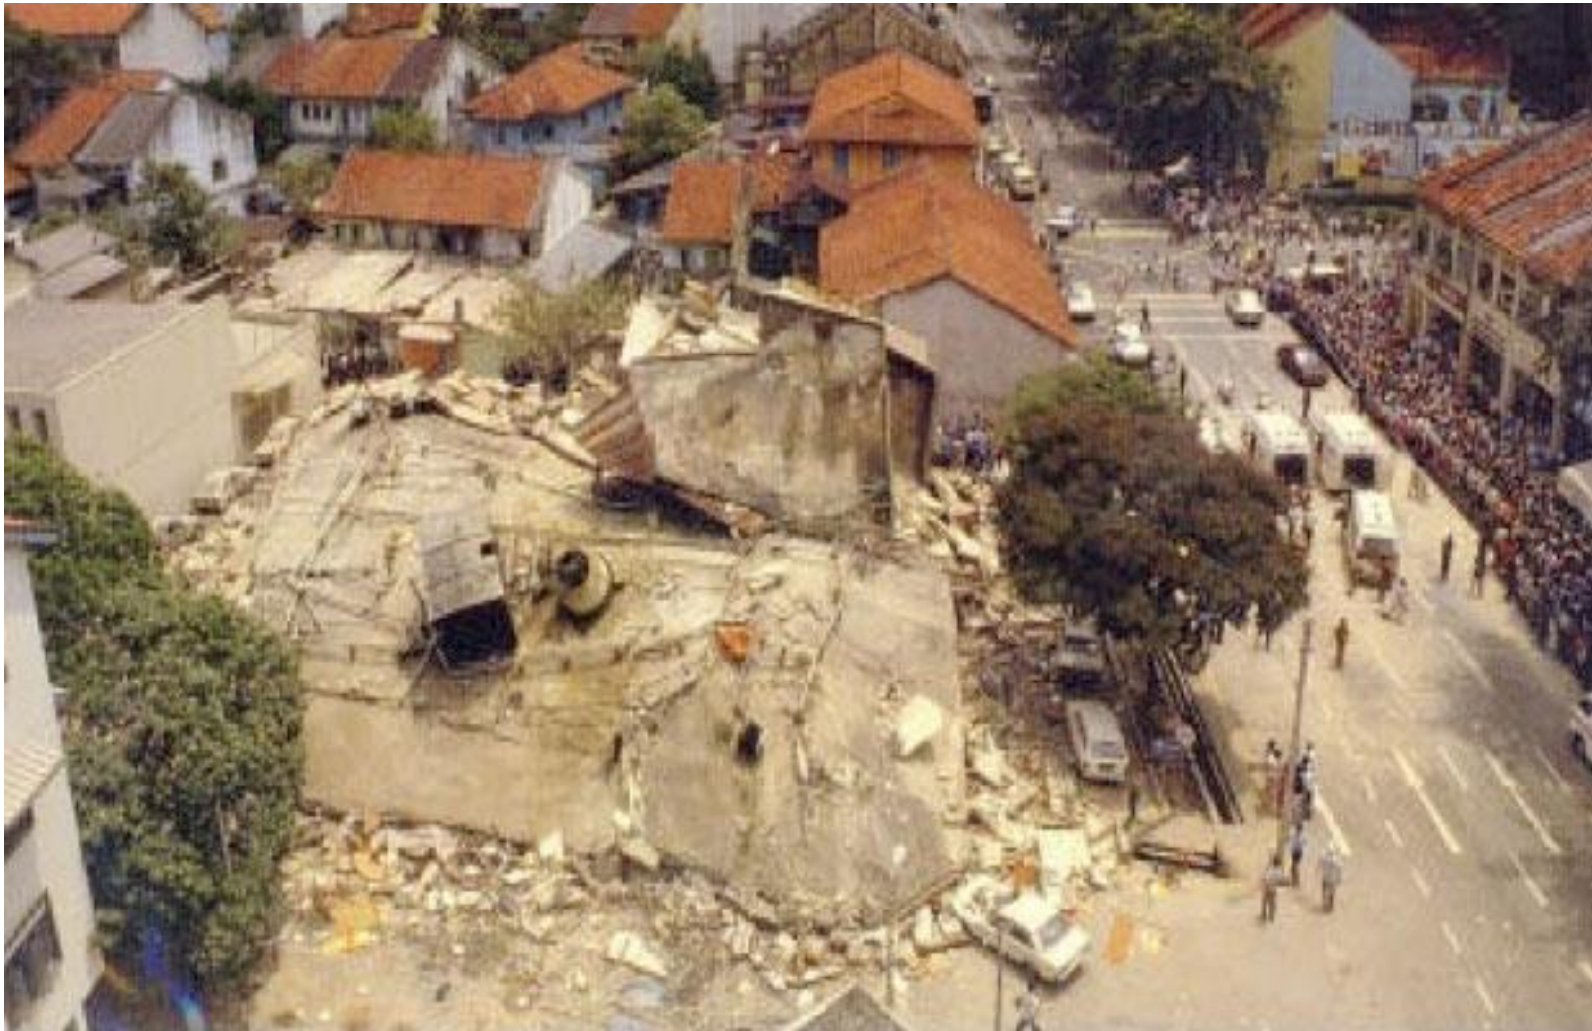
Το 1986 ένα εξαώροφο κτίριο που στέγαζε ένα ξενοδοχείο, τράπεζα και νυχτερινό κέντρο διασκέδασης κατέρρευσε σε λιγότερο από 60 δευτερόλεπτα, παγιδεύοντας 50 άτομα κάτω από τα ερείπια, εκ των οποίων τα 33 σκοτώθηκαν. Η έρευνα αποκάλυψε ένα σοβαρό λάθος στην μελέτη του κτιρίου. Στους υπολογισμούς δεν είχε ληφθεί υπόψη το ίδιο βάρος της κατασκευής, παρά μόνον τα κινητά φορτία! Η κατάρρευση κάποια στιγμή ήταν λοιπόν αναπόφευκτη ...

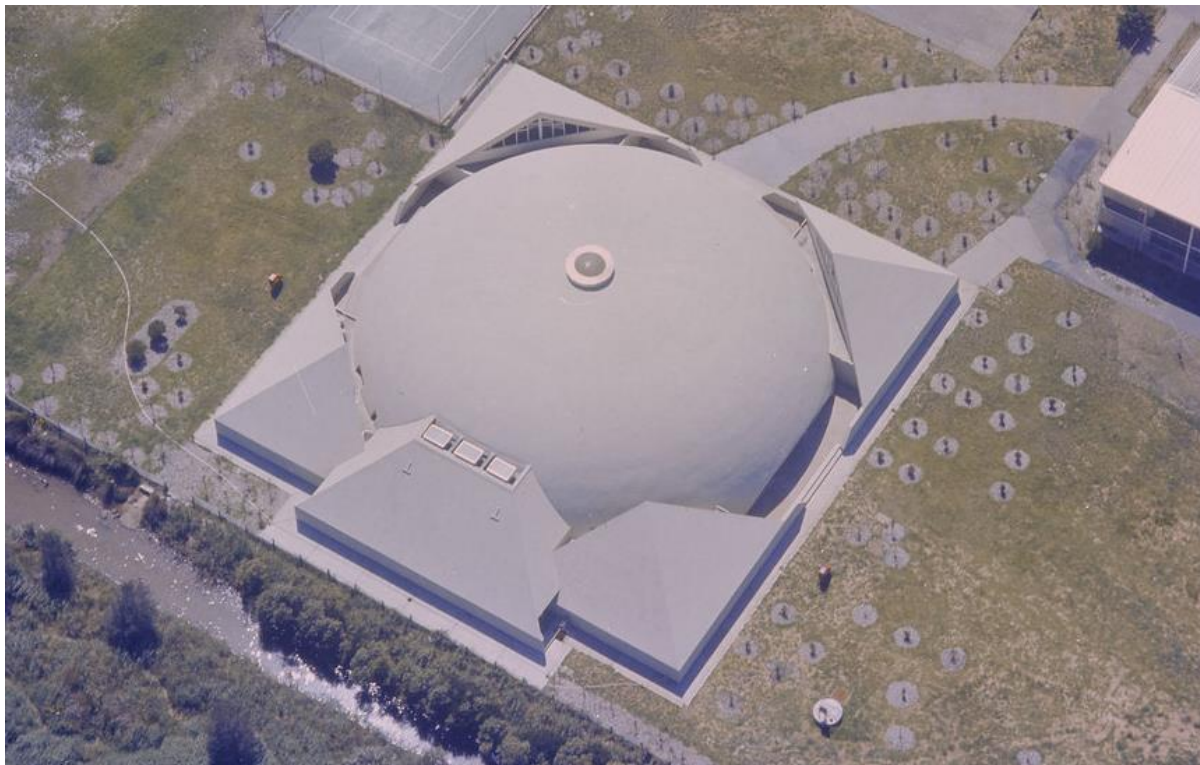
Την δεκαετία του 1960, ο Ιταλός Αρχιτέκτων Dante Bini ανέπτυξε μια τεχνική χύτευσης του σκυροδέματος επάνω σε έναν αεροθάλαμο από συνθετικό υλικό για την κατασκευή κελυφωτών στοιχείων μεγάλου ανοίγματος στοιχείων τα οποία έγιναν γνωστά ως "Binishells". Η μέθοδος αυτή εφαρμόστηκε ευρύτατα με επιτυχία, ιδίως στην Αυστραλία. Μια από τις ελάχιστες αστοχίες των κατασκευών αυτών συνέβη σε ένα λύκειο του Σίδνεϋ το 1986. Ο θόλος κατέρρευσε ολοκληρωτικά λίγο μετά την αποχώρηση των μαθητών και μόνον μια καθαρίστρια τραυματίστηκε ελαφρά. Η κατάρρευση αποδόθηκε σε εσφαλμένη αντιμετώπιση προβλήματος κατά το στάδιο της κατασκευής. Ένα από τα στόμια εισπίεσης αέρα στον πνευματικό τύπο είχε υποστεί έμφραξη, με αποτέλεσμα το σκυρόδεμα να εμφανίσει τοπική βύθιση. Για την αποκατάσταση της εξωτερικής γεωμετρίας αποφάσισαν την κάλυψη του κοιλώματος με σκυρόδεμα, αυξάνοντας με τον τρόπο αυτό το ίδιο βάρος. Εκτιμάται ότι το γεγονός αυτό σε συνδυασμό με τις θερμοκρασιακές παραμορφώσεις υπό υψηλή θερμοκρασία ήταν οι λόγοι που οδήγησαν στην κατάρρευση του θόλου.

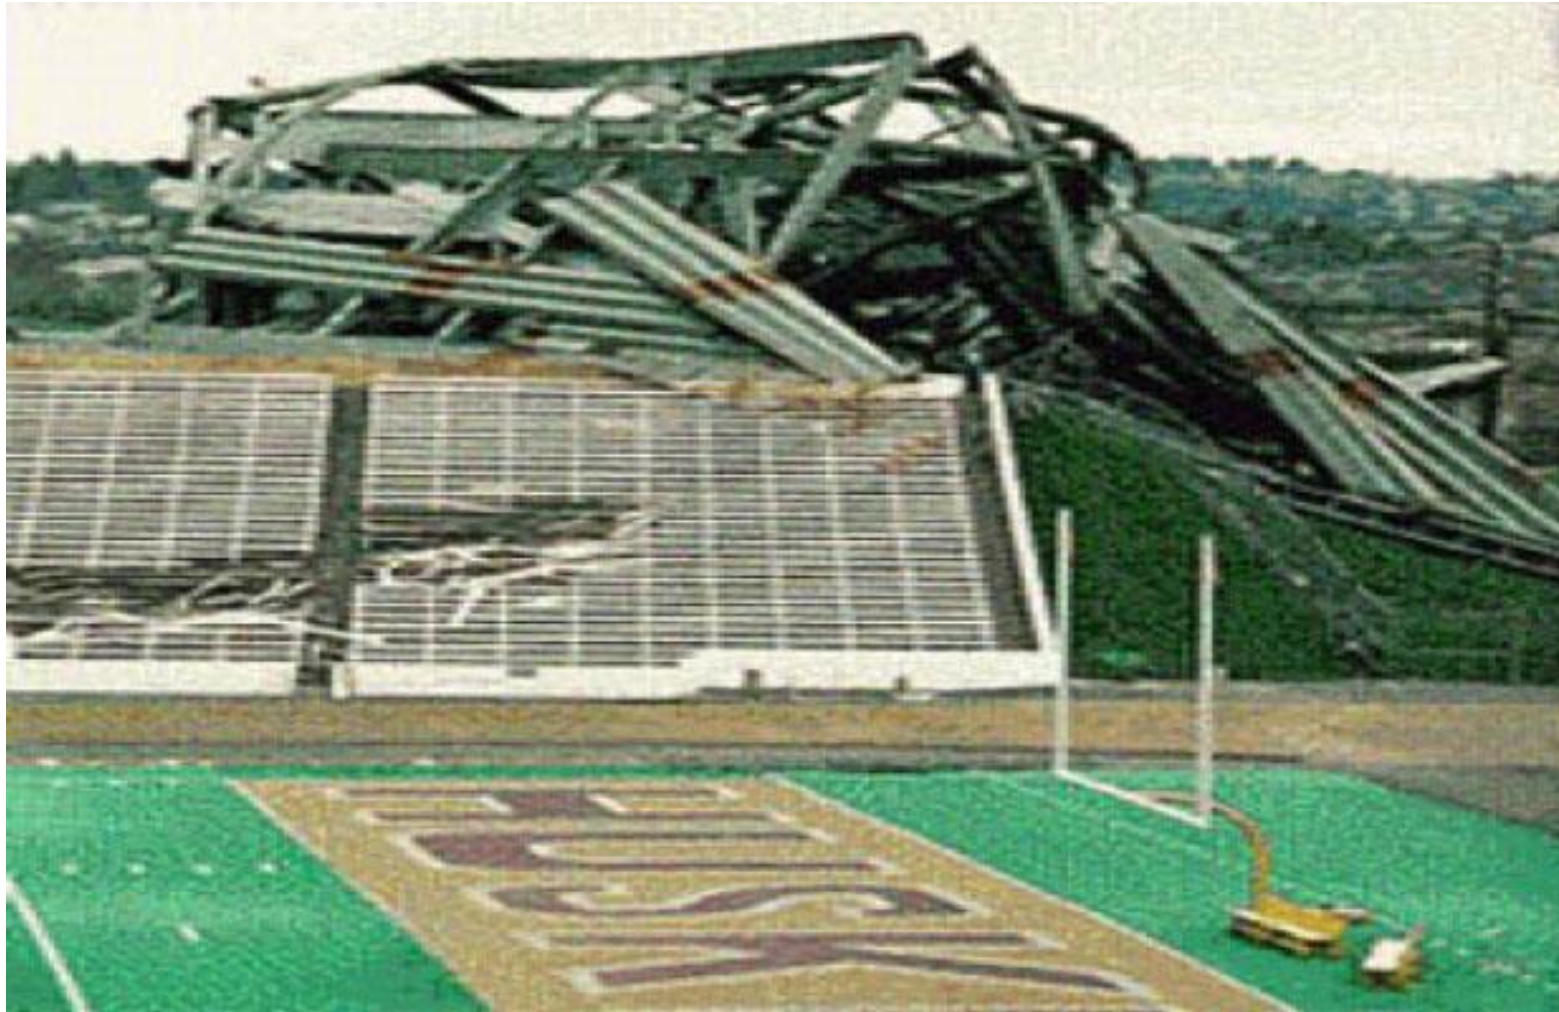
Το Husky Stadium μπήκε στα πρωτοσέλιδα το 1987, όταν κατά την προσθήκη νέων καθισμάτων ανοικτού χώρου επί μήκους 60 περίπου μέτρων κατέρρευσε μια ολόκληρη εξέδρα του σταδίου. Τα έξι από τα 9 καλώδια ανάρτησης της κατασκευής αφαιρέθηκαν πρόωρα κατά την διάρκεια των εργασιών ανακαίνισης με αποτέλεσμα χαλύβδινα δομικά στοιχεία βάρους 250 ton να ταλαντευθούν και να καταρρεύσουν, ευτυχώς όχι επάνω σε παρευρισκόμενους.

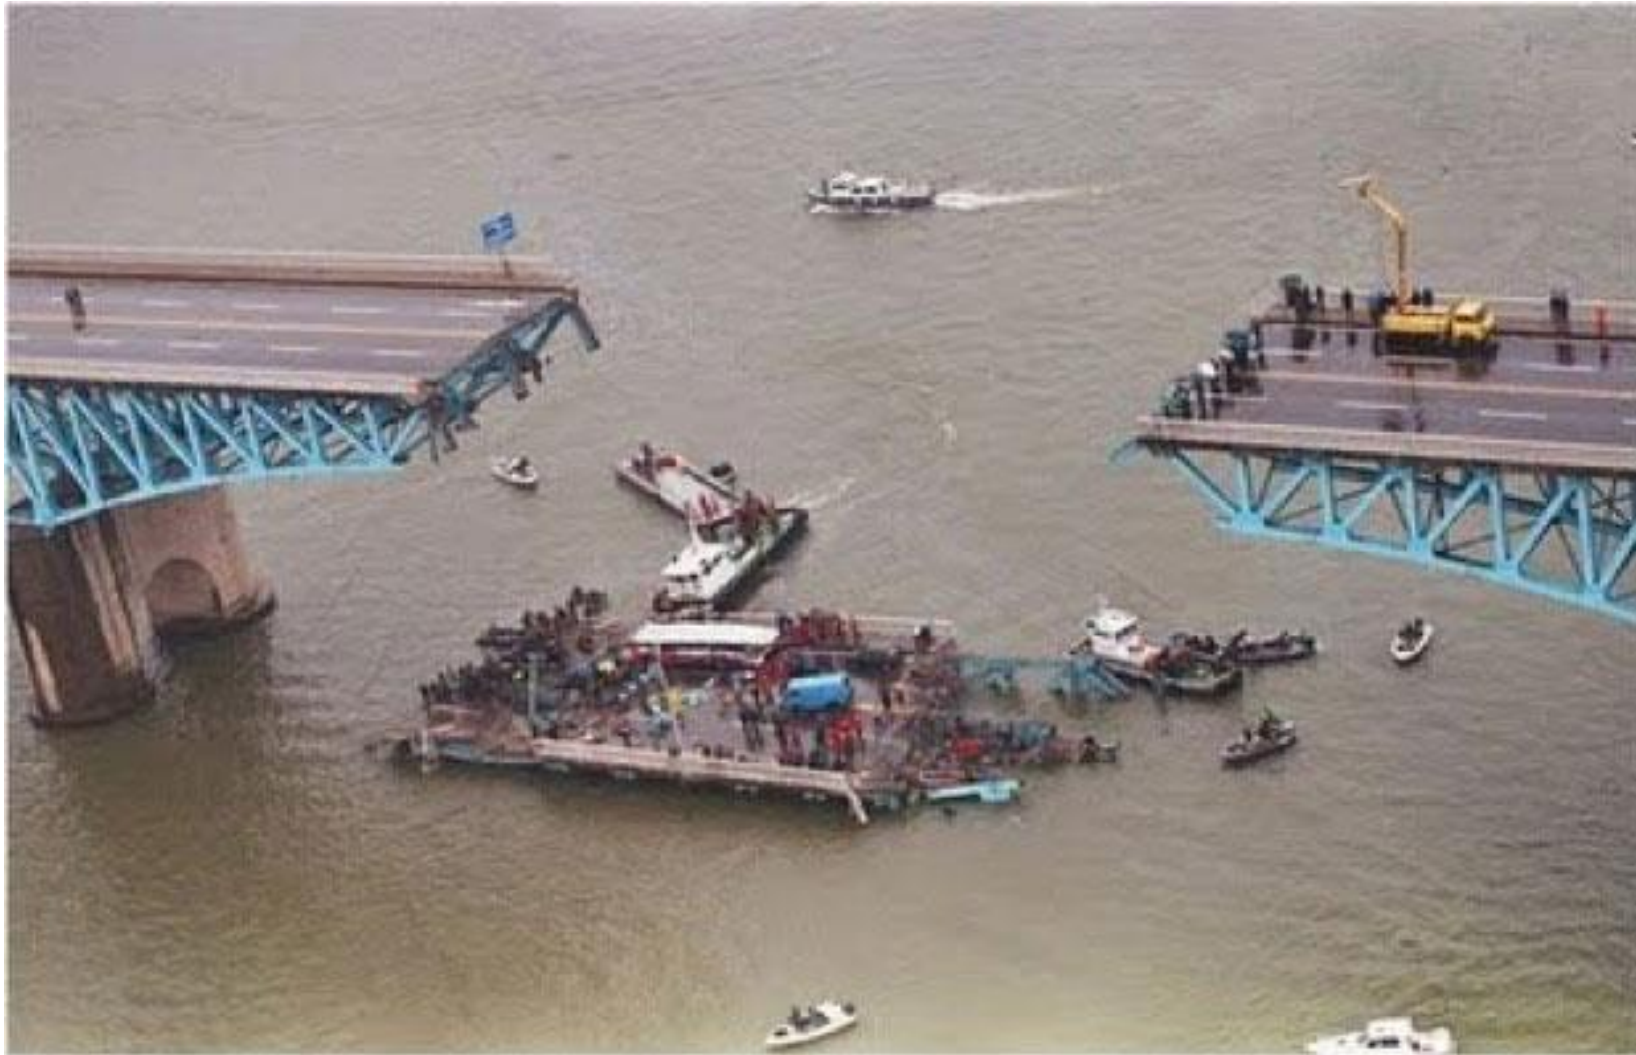
Η μήκους 1.155 m γέφυρα επί του ποταμού Han ολοκληρώθηκε το 1979 και κατέρρευσε το 1994 λόγω αστοχίας των συγκολλήσεων του χαλυβδίνων δοκών των συμμίκτων φορέων των καταστρωμάτων. 32 άνθρωποι έχασαν τη ζωή τους και 17 τραυματίστηκαν όταν το κατάστρωμα ενός από τα ανοίγματα της γέφυρας υποχώρησε και κατέπεσε στα νερά του ποταμού.

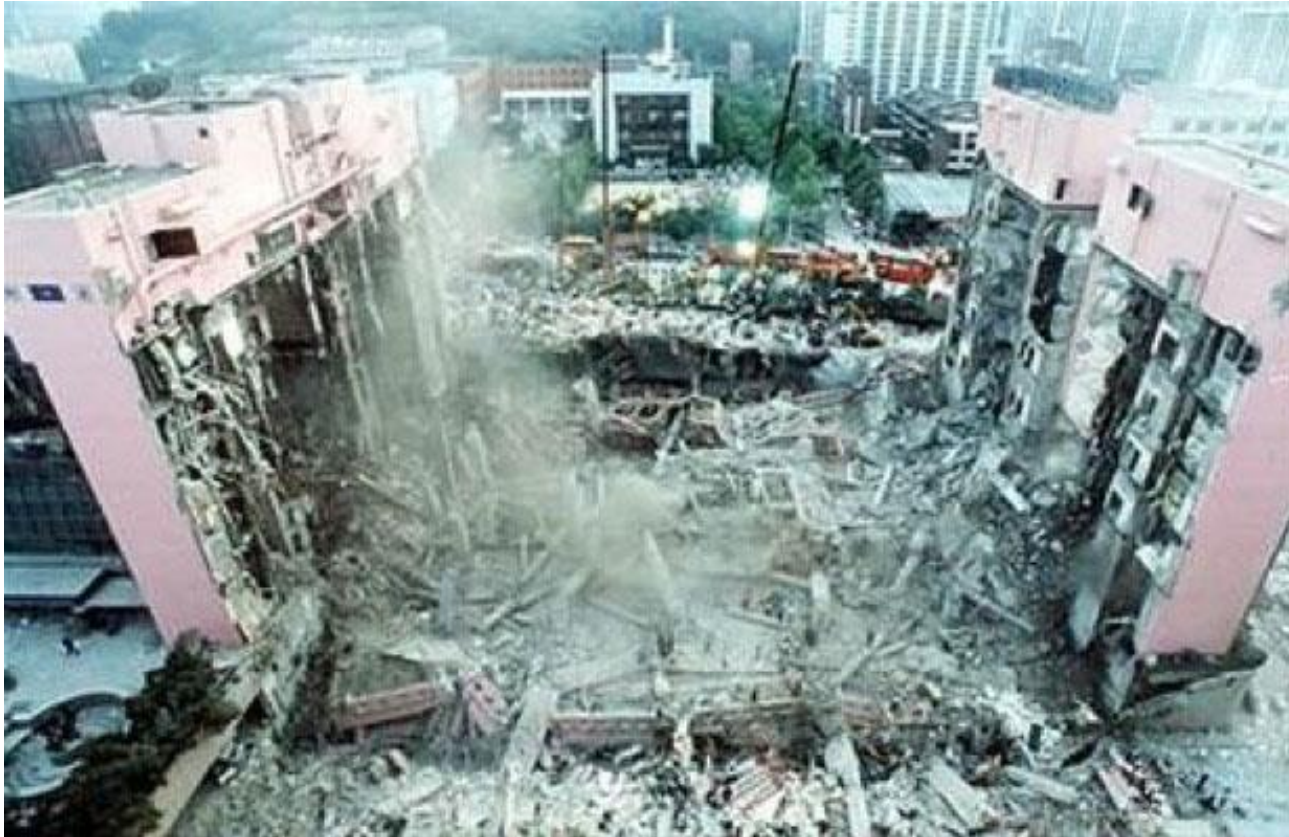
Αρχικά είχε σχεδιαστεί ως κτίριο γραφείων τεσσάρων ορόφων, αλλά κατά την διάρκεια της κατασκευής οι ιδιοκτήτες ζήτησαν να γίνουν αλλαγές, προκειμένου το κτίριο να λειτουργήσει ως πολυκατάστημα. Κάποια από τα υποστυλώματα αφαιρέθηκαν ή καταργήθηκαν προκειμένου να εγκατασταθούν ανελκυστήρες και η βαριά μονάδα του κεντρικού κλιματισμού μεταφέρθηκε στην οροφή για την εξοικονόμηση χώρου, η οποία δεν ήταν σχεδιασμένη για την ανάληψη τέτοιου προσθέτου φορτίου. Επιπρόσθετα οι ιδιοκτήτες προσέθεσαν και πέμπτο όροφο παρά τις προειδοποιήσεις των σχεδιαστών του κτιρίου για κίνδυνο κατάρρευσης. Το 1995, πέντε χρόνια μετά την ολοκλήρωση του κτιρίου, υπέστησαν θραύση όλες οι κολώνες της νότιας πτέρυγας του κτιρίου χωρίς προειδοποίηση, με αποτέλεσμα να καταπλακωθούν περισσότεροι από 1.500 πελάτες και να χάσουν την ζωή τους οι 502 από αυτούς μέσα σε μόλις 20 δευτερόλεπτα.

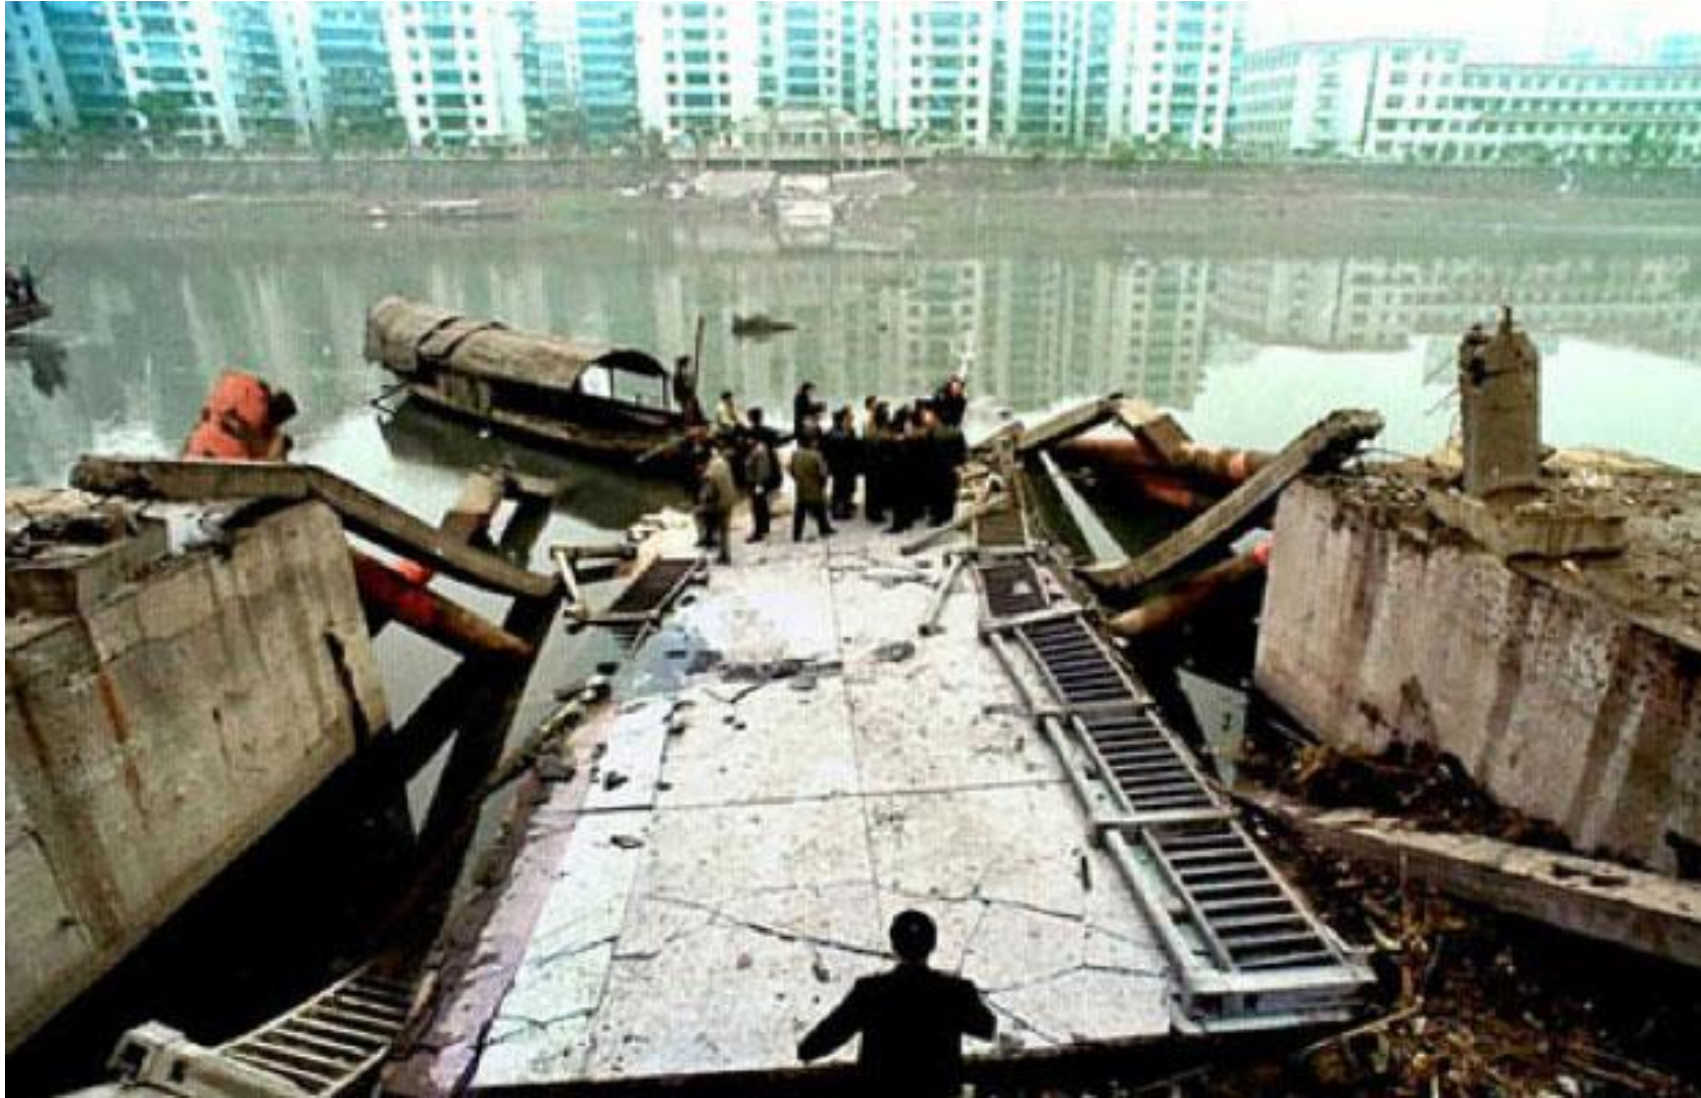
Η πεζογέφυρα αυτή επί του ποταμού Qi κατέρρευσε μόλις τρία χρόνια μετά την κατασκευή της, με αποτέλεσμα 40 θανάτους και 14 τραυματισμούς. Η καταστροφή του 1999 αποδόθηκε στην διάβρωση, το χαμηλής αντοχής σκυρόδεμα και τις κακότεχνες συγκολλήσεις.
