**Κάποιες από τις χειρότερες  
αστοχίες κατασκευών**

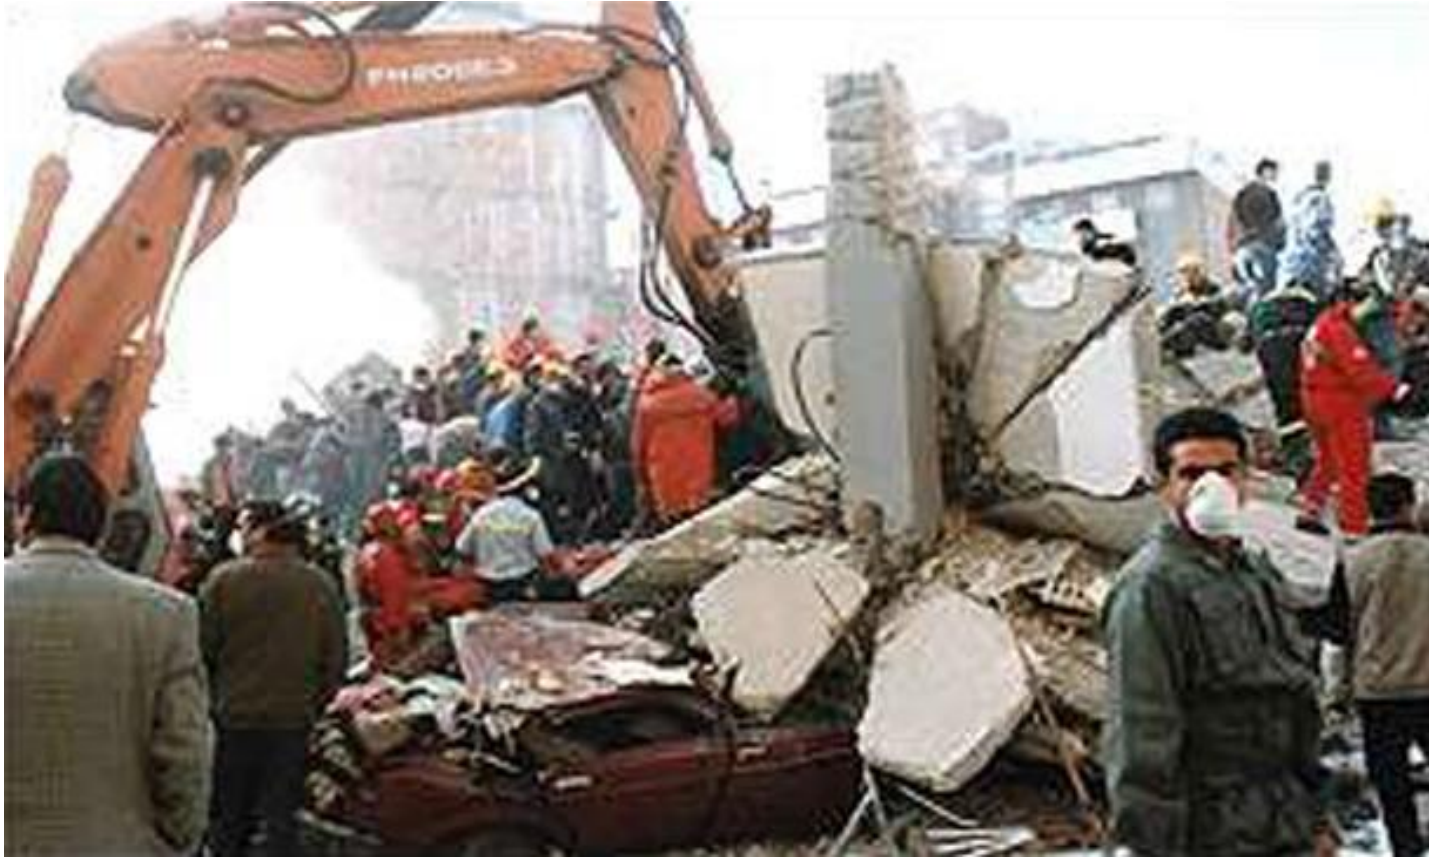
Το 1999 ολόκληρο το δώροφο αυτό κτίριο κατέπεσε σε λιγότερο από 20 δευτερόλεπτα, σκοτώνοντας 67 από τους 71 ενοίκους του. Παρόλο που δεν υπήρχαν άξιες λόγου ενδείξεις της επικείμενης καταστροφής, είχαν αναφερθεί δυο χρόνια πριν κάποια περίεργα τριξίματα και κάποια ανεξήγητα σφηνώματα θυρών και παραθύρων από παραμορφώσεις. Η έξαρση της οικοδομικής δραστηριότητας την δεκαετία του 1960 είχε οδηγήσει αρκετά άτομα χαμηλής ή ανύπαρκτης κατάρτισης να στραφούν στην οικοδομή, οι οποίοι δεν δίσταζαν να σε οποιοσδήποτε "παραχωρήσεις" στην ποιότητα προκειμένου να ανταγωνιστούν τις καθιερωμένες στον κλάδο επιχειρήσεις. Το κτίριο της Viale Giotto 120 ήταν μια από τις κατασκευές αυτές και η κατάρρευσή του αποδόθηκε τελικά σε υλικά χαμηλής ποιότητας και άτεχνη κατασκευή.

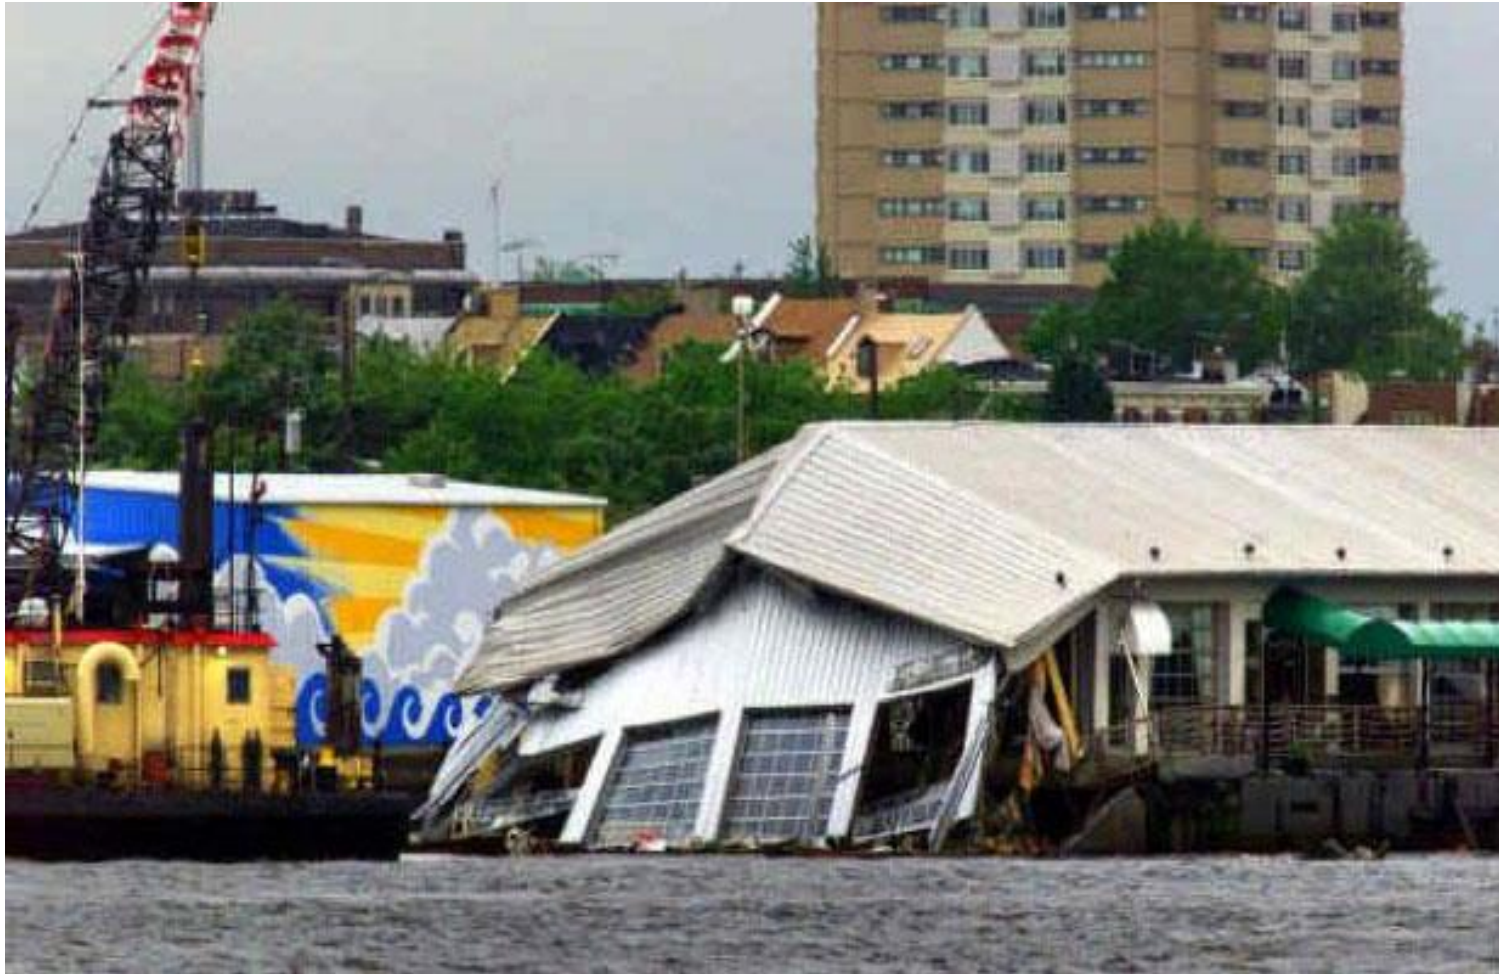
Τον Μάιο του 2000, η ηλικίας 91 ετών αποβάθρα σωριάστηκε στα νερά του ποταμού Delaware, σκοτώνοντας 3 και τραυματίζοντας 31 άτομα. Τρεις ημέρες πριν από την κατάρρευση, επιθεωρητές είχαν εντοπίσει σειρά από σοβαρά δομικά προβλήματα. Οι ιδιοκτήτες, τόσο της προβλήτας όσο και ενός νυχτερινού κέντρου που λειτουργούσε επ' αυτής αγνόησαν τις προειδοποιήσεις και δεν προχώρησαν στην λήψη των απαιτούμενων μέτρων αποκατάστασης και ενίσχυσης. Για τον λόγο αυτό τους αποδόθηκαν κατηγορίες για ανθρωποκτονίες και τραυματισμούς εξ αμελείας.

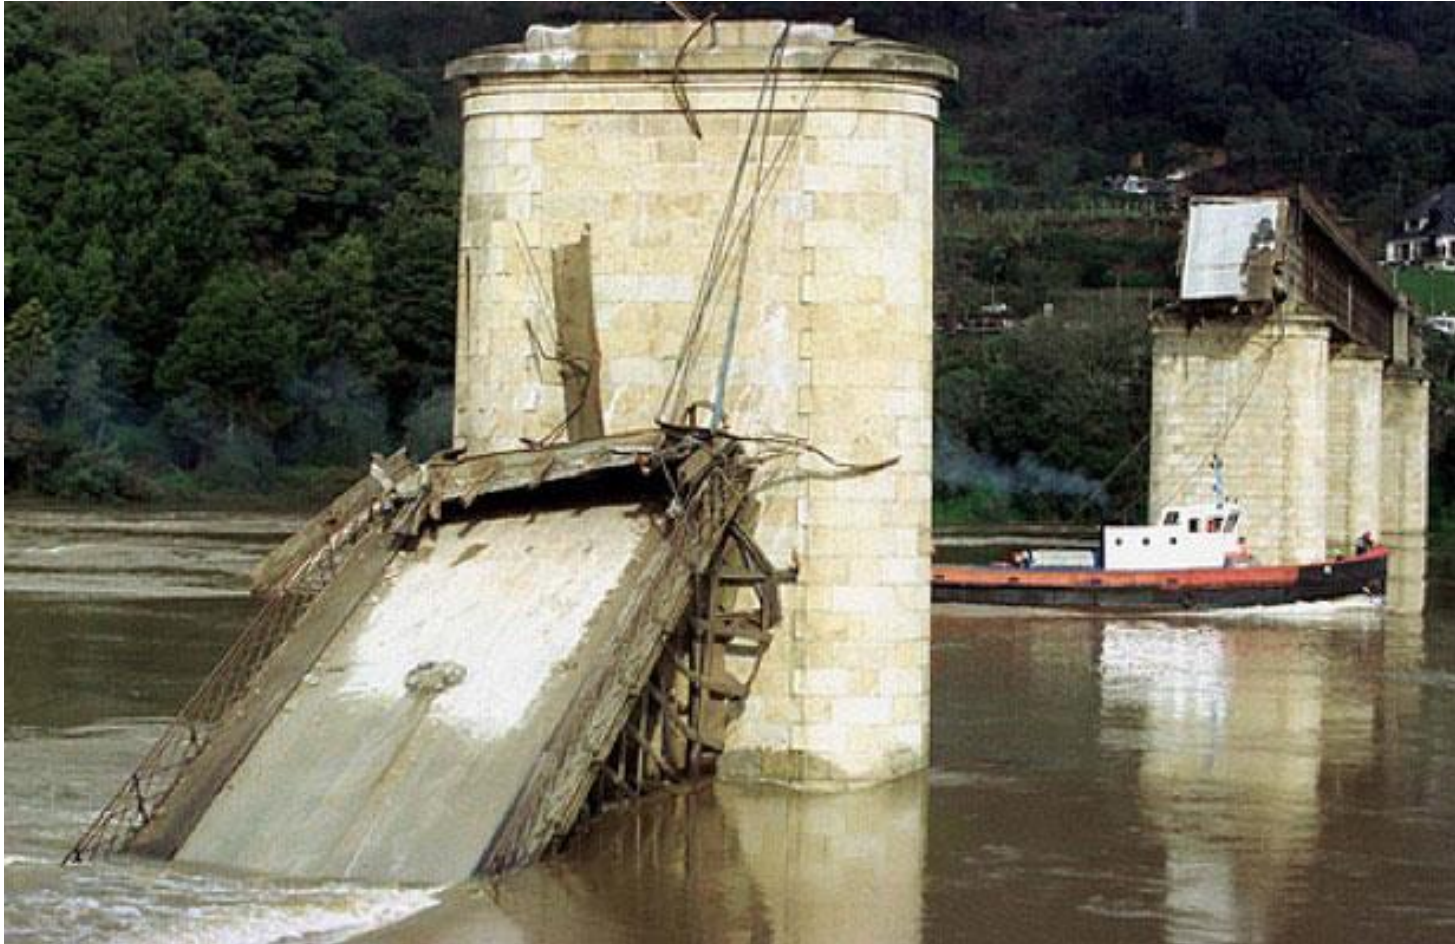
Η ηλικίας 100 ετών γέφυρα του ποταμού Duoro κατέρρευσε το 2001, σκοτώνοντας 59 άτομα. Η επί δύο δεκαετίες παράνομη απόληψη άμμου από τον ποταμό είχε οδηγήσει σε υποβάθμιση της σταθερότητας των βάθρων της γέφυρας. Οι αρχές γνώριζαν την παράνομη αμμοληψία, αλλά δεν είχαν προχωρήσει στην λήψη μέτρων, παρά τις προειδοποιήσεις από δύτες και τεχνικούς ότι τα βάθρα της γέφυρας είχαν υποστεί σημαντική υποσκαφή και δεν ήταν πλέον επαρκώς ευσταθή. Ο Υπουργός Μεταφορών παραιτήθηκε λίγες ώρες μετά την κατάρρευση, ενώ οι προσπάθειες διάσωσης βρισκόταν ακόμη σε εξέλιξη.

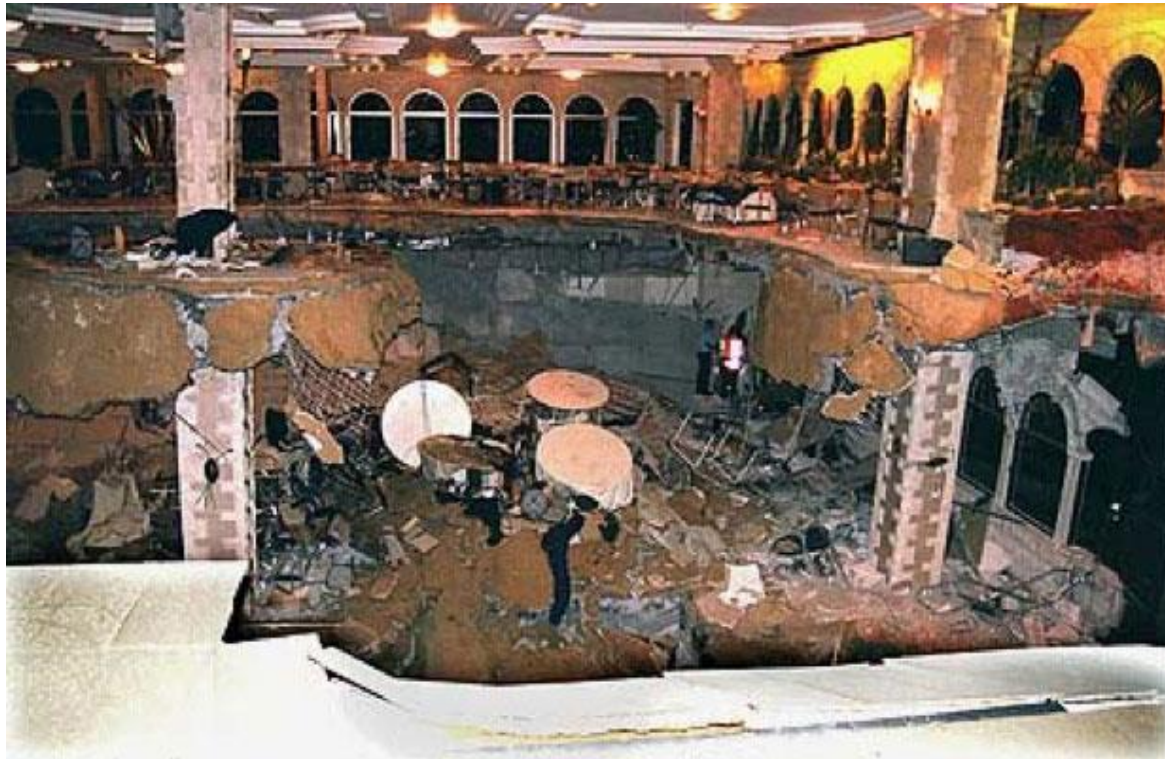
Το κτίριο είχε σχεδιαστεί τριώροφο στην μια πλευρά του και διώροφο στην άλλη. Όταν η κατασκευή βρισκόταν προς το τέλος της οι ιδιοκτήτες αποφάσισαν να γίνει ολόκληρο 3ώροφο, με αποτέλεσμα την επιβολή μεγαλύτερων φορτίων στο αρχικά 2ώροφο τμήμα. Για την κατανομή των προσθέτων φορτίων επέλεξαν την διάταξη προσθέτων διαχωριστικών πετασμάτων στους κάτω ορόφους, τα οποία όμως αποφάσισαν να τα αφαιρέσουν μερικές μέρες πριν από την καταστροφή που κόστισε την ζωή 23 παρευρισκομένων και τον τραυματισμό άλλων 380. Με την αφαίρεση των διαχωριστικών (λειτουργούσαν ως στηρίγματα) η πλάκα εμφάνισε κύρτωση, την οποία οι ιδιοκτήτες θεώρησαν ως απλό αισθητικό πρόβλημα και αρκέστηκαν στην αποκατάσταση της επιπεδότητας με διάστρωση κονιάματος! Το επιπλέον βάρος του κονιάματος σε συνδυασμό με την μειωμένη φέρουσα ικανότητα της πλάκας που είχε ήδη κυρτωθεί, προκάλεσε την κατάρρευσή της από το βάρος των παρευρισκομένων σε τελετή γάμου στον τρίτο όροφο και την καταπλάκωση αυτών που βρισκόταν την στιγμή εκείνη στον 2ο όροφο.

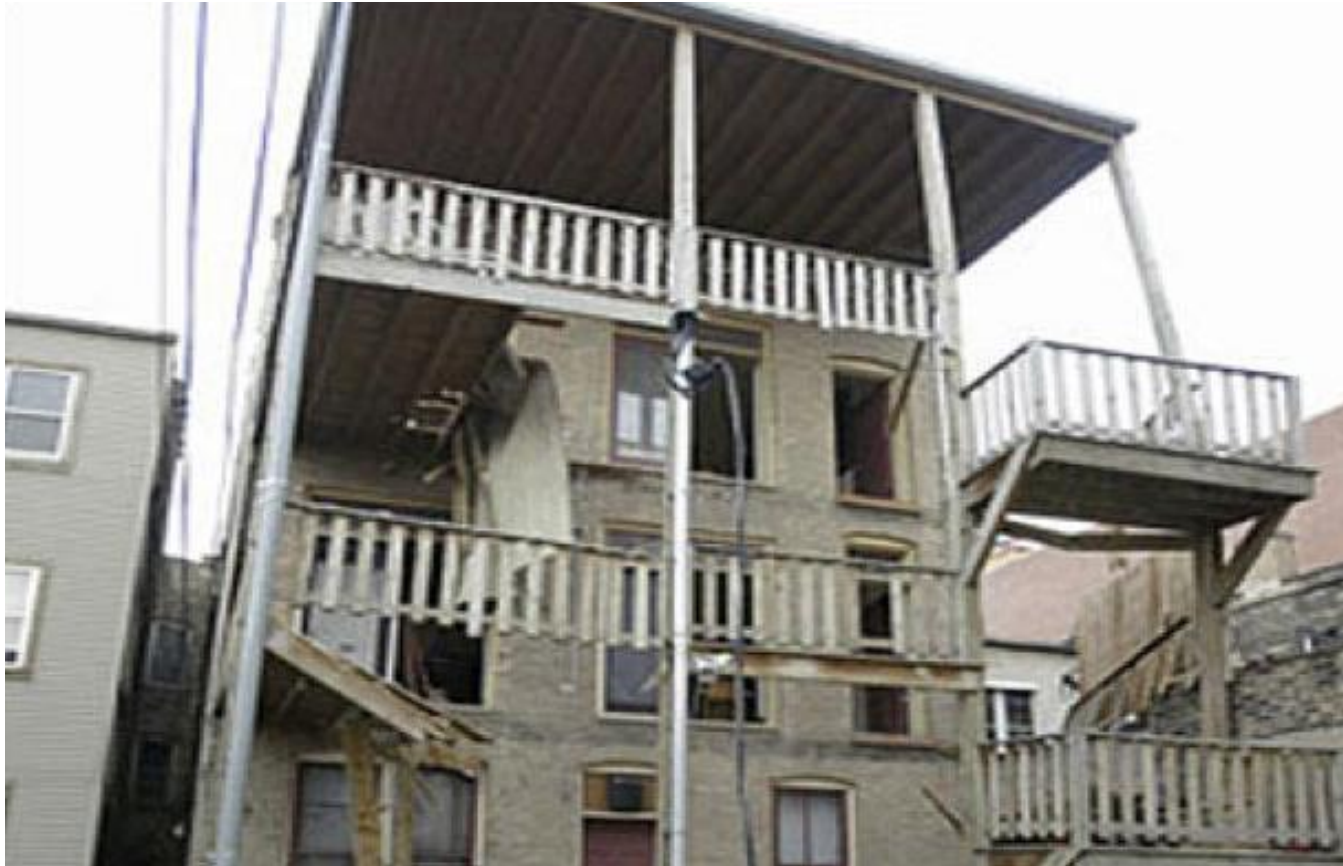
Ήταν η πιο πολύνεκρη υποχώρηση εξώστη στις ΗΠΑ. Η συσσώρευση στο μπαλκόνι διαμερίσματος καλεσμένων σε πάρτυ είχε ως αποτέλεσμα την κατάρπτωσή του που κόστισε την ζωή 13 ατόμων, ενώ άλλα 57 τραυματίστηκαν σοβαρά. Πολυάριθμα κατασκευαστικά σφάλματα, σε συνδυασμό με τα 20-30 υπεράριθμα (έναντι του σχεδιασμού) άτομα που βρέθηκαν εκεί, οδήγησαν στην κατάρρευση του ξύλινου μπαλκονιού του τρίτου ορόφου του κτιρίου, που στην συνέχεια παρέσυρε και τα μπαλκόνια των κάτω ορόφων. Από την έρευνα διαπιστώθηκε ότι ο ιδιοκτήτης, κατά παράβαση πολεοδομικών διατάξεων, είχε εγκαταστήσει φούρνους στα μπαλκόνια και είχε αυξήσει αυθαίρετα το πλάτος τους. Επιπρόσθετα, τα στηρίγματα και οι διατομές του ξύλου ήταν ανεπαρκή ενώ είχαν χρησιμοποιηθεί και ακατάλληλες ξυλόβιδες.

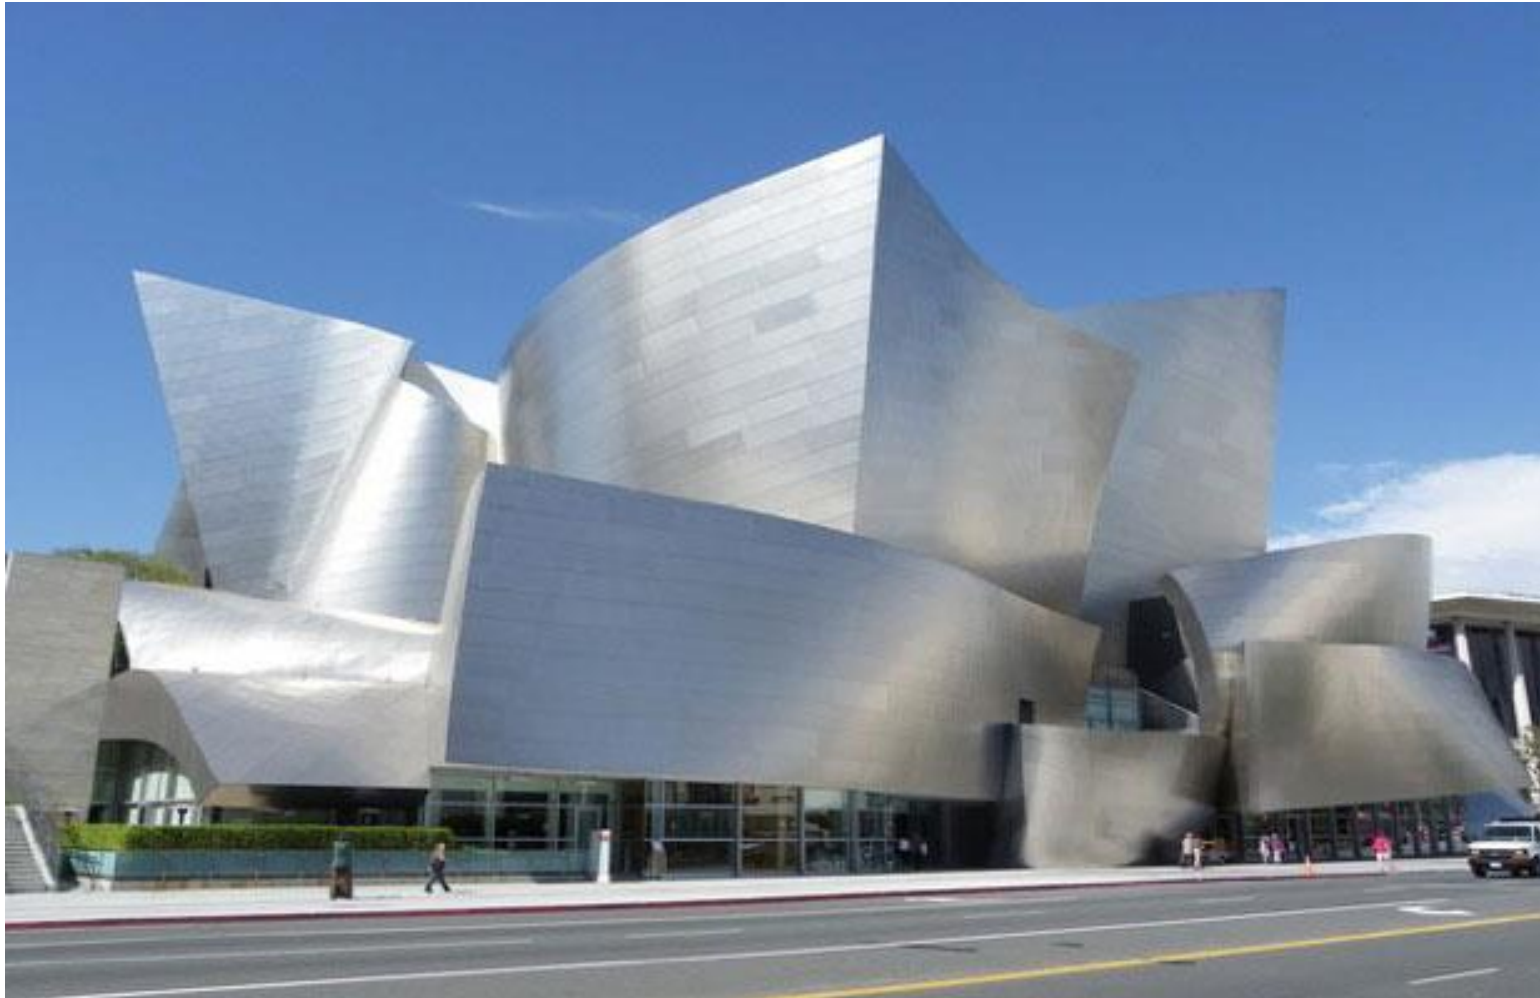
Η εντυπωσιακή αυτή κατασκευή από ανοξείδωτο χάλυβα, σχεδιασμένη από τον Frank Gehry, εγκαινιάσθηκε μεγαλοπρεπώς το 2003. Ωστόσο οι γείτονες άρχισαν σύντομα να διαμαρτύρονται ότι τα απαστράπτοντα πετάσματα πλαγιοκάλυψης του κτιρίου αντανακλούσαν έντονα τις ακτίνες του ήλιου στα διαμερίσματα και τα γραφεία τους, αυξάνοντας την θερμοκρασία τους έως  $+15^{\circ}\text{C}$  και εκτινάσσοντας στα ύψη τις δαπάνες τους για κλιματισμό. Για να αποφύγει τις αγωγές, η ομάδα του Gehry αναγκάστηκε το 2005 να "ντύσει" τα αστραφτερά πάνελς με μη ανακλαστικό ύφασμα!

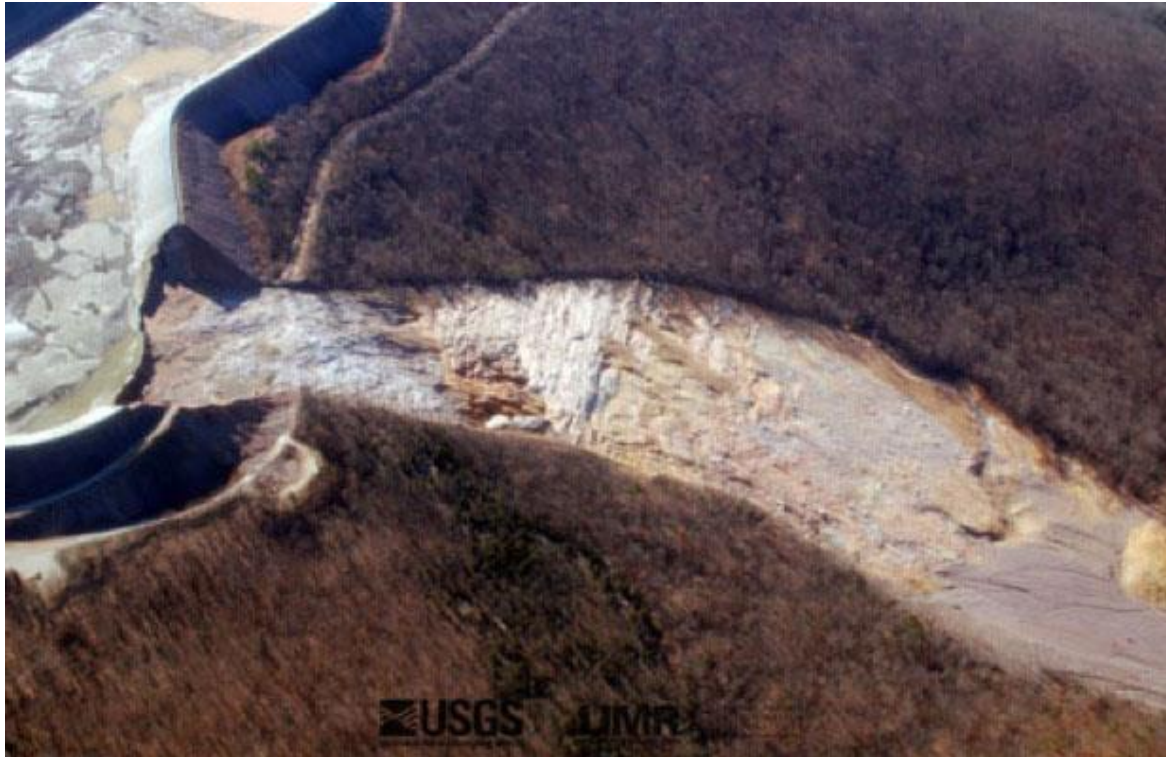
Το υδροηλεκτρικό έργο Taum Sauk είναι τύπου αντλήσεως ταμιεύσεως. Η μέση στάθμη του άνω ταμιευτήρα υπέρκειται της μέσης στάθμης του κάτω ταμιευτήρα κατά 240 m, εξασφαλίζοντας ύψος πτώσεως μεγαλύτερο και από το φράγμα Hoover. Το 2005 δημιουργήθηκε ρήγμα στο περιμετρικό ανάχωμα του άνω ταμιευτήρα με αποτέλεσμα την εκροή 3,8 εκατομ. m<sup>3</sup> νερού στο γειτονικό φαράγγι East Fork, στο οποίο βρισκόταν δύο Πολιτειακά Πάρκα. Το ορμητικό κύμα κατέστρεψε το σπίτι του επιστάτη του πάρκου και παρέσυρε τον ίδιο και την οικογένειά του, που ευτυχώς τραυματίστηκαν μόνον. Από την διερεύνηση του συμβάντος προέκυψε ότι ενώ ο άνω ταμιευτήρας είχε φθάσει στην ανωτάτη στάθμη του συνεχιζόταν η άντληση από τον κάτω ταμιευτήρα λόγω δυσλειτουργίας κάποιων αισθητήρων του συστήματος αυτοματισμών. Ο άνω ταμιευτήρας, ήταν υπερυψωμένου τύπου (με περιμετρικό ανάχωμα) και δεν διέθετε υπερχειλιστή. Η άνοδος της στάθμης προκάλεσε υπερπήδηση του νερού από το ανάχωμα που είχε ήδη υποβαθμιστεί λόγω διαρροών, με αποτέλεσμα την δημιουργία του ρήγματος.

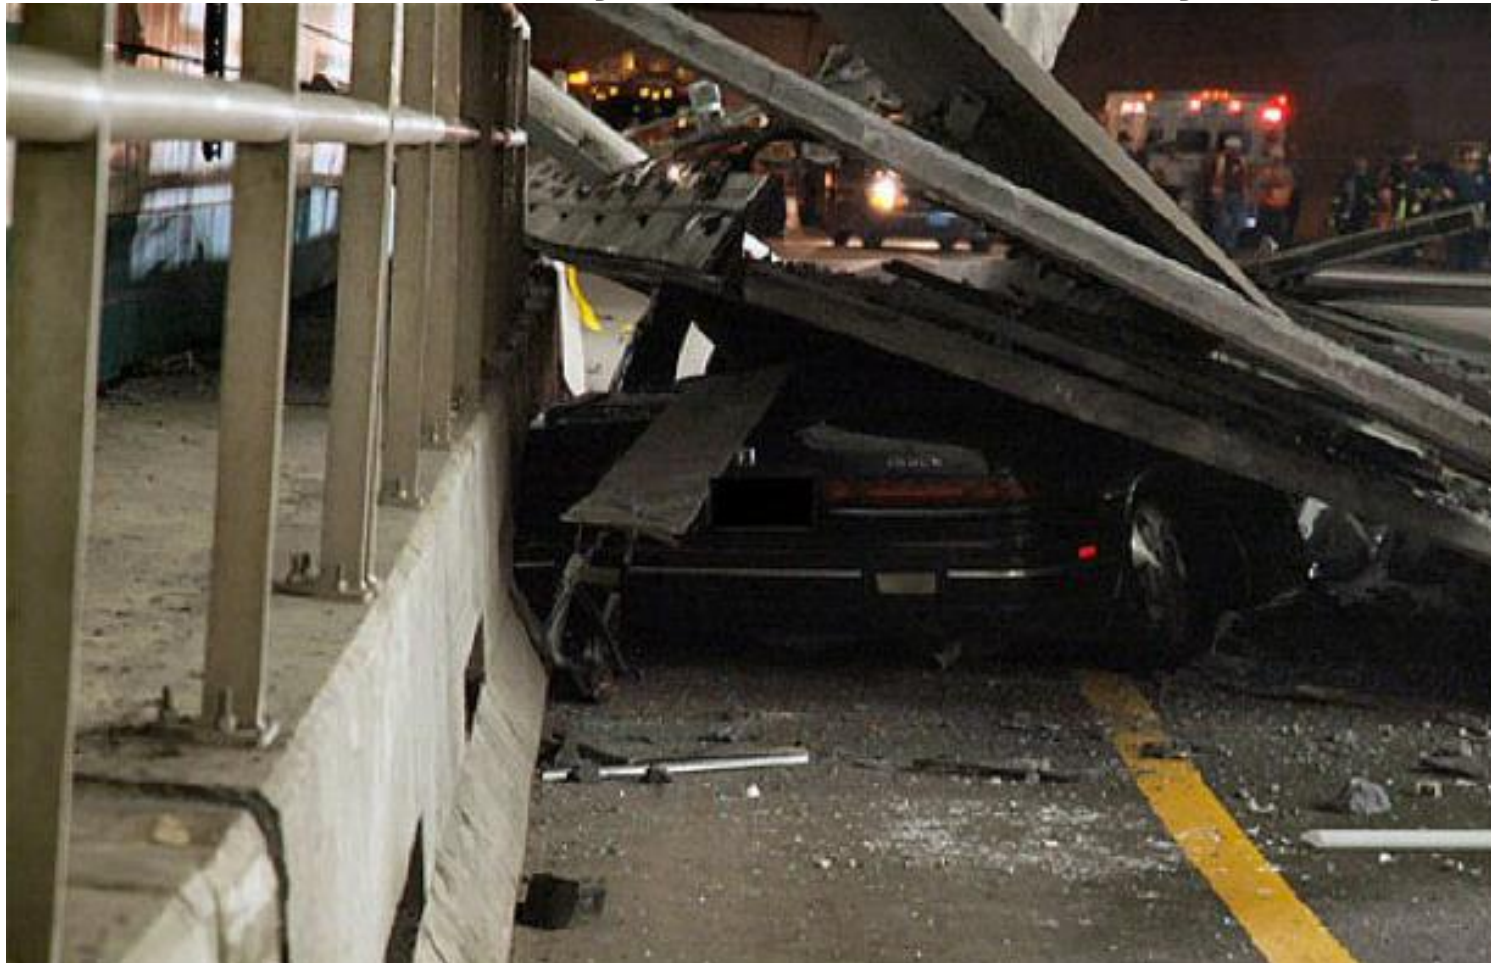
Το Big Dig, το mega-έργο που είχε ήδη υπερχρεώσει την Πολιτεία της Μασαχουσέτης και είχε προκαλέσει ένα ατελείωτο κυκλοφοριακό κομφούζιο κατά την διάρκεια της κατασκευής του, ήρθε το 2006 αντιμέτωπο με ένα ακόμη πρόβλημα. Ένα πέτασμα οροφής βάρους 3 ton αποκολλήθηκε και κατέπεσε σε αυτοκίνητο κινούμενο στον συνδετήριο κλάδο των οδικών αξόνων I-93 North και I-90 East με αποτέλεσμα τον τραυματισμό του οδηγού και τον θάνατο ενός επιβάτη. Κατά την διερεύνηση του συμβάντος διαπιστώθηκε ότι η εποξειδική κόλλα που είχε χρησιμοποιηθεί για την στερέωση των πάνελς οροφής δεν είχε την απαιτούμενη αντοχή σε διάρκεια ...

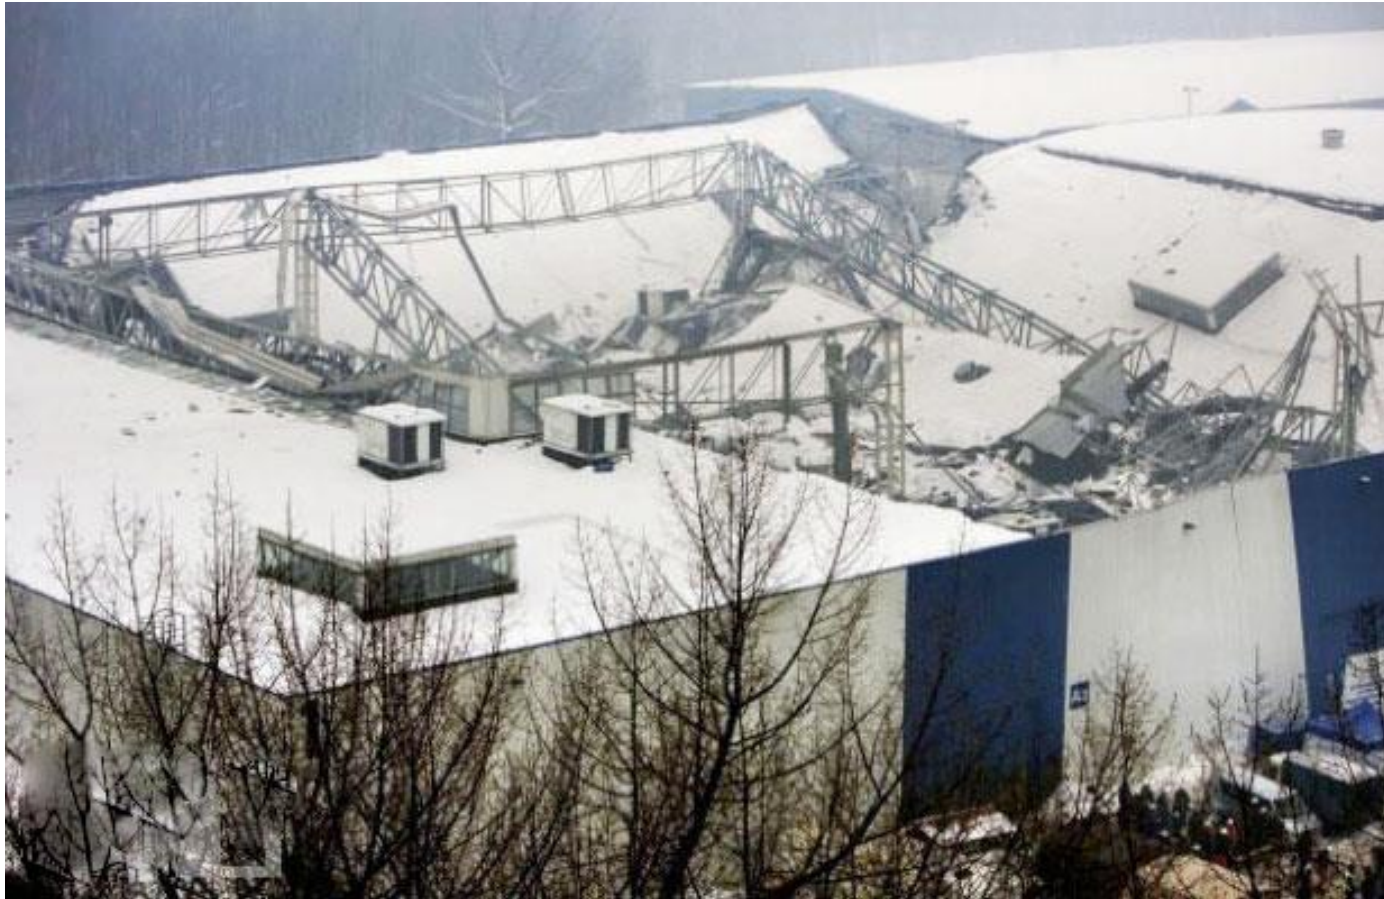
Κατά τη διάρκεια μιας διεθνούς έκθεσης το 2006, η στέγη του εκθεσιακού χώρου, στον οποίο βρισκόταν περί τους 700 επισκέπτες, κατέρρευσε σκοτώνοντας 65 άτομα και τραυματίζοντας άλλα 170. Οι διαχειριστές του κτιρίου είχαν παραμελήσει τον εκχιονισμό της οροφής με αποτέλεσμα το φορτίο του χιονιού να υπερβεί το διπλάσιο του προβλεφθέντος στην μελέτη. Επιπρόσθετα, η οροφή είχε υποστεί κύρτωση από βαριά χιονόπτωση το 2002, αλλά δεν είχε γίνει καμιά διορθωτική ενέργεια, ούτε είχε ελεγχθεί η φέρουσα ικανότητα και η ασφάλεια του κτιρίου. Κατά την διερεύνηση του συμβάντος διαπιστώθηκε ότι τα αρχικά σχέδια είχαν τροποποιηθεί κατά την κατασκευή για λόγους οικονομίας ...

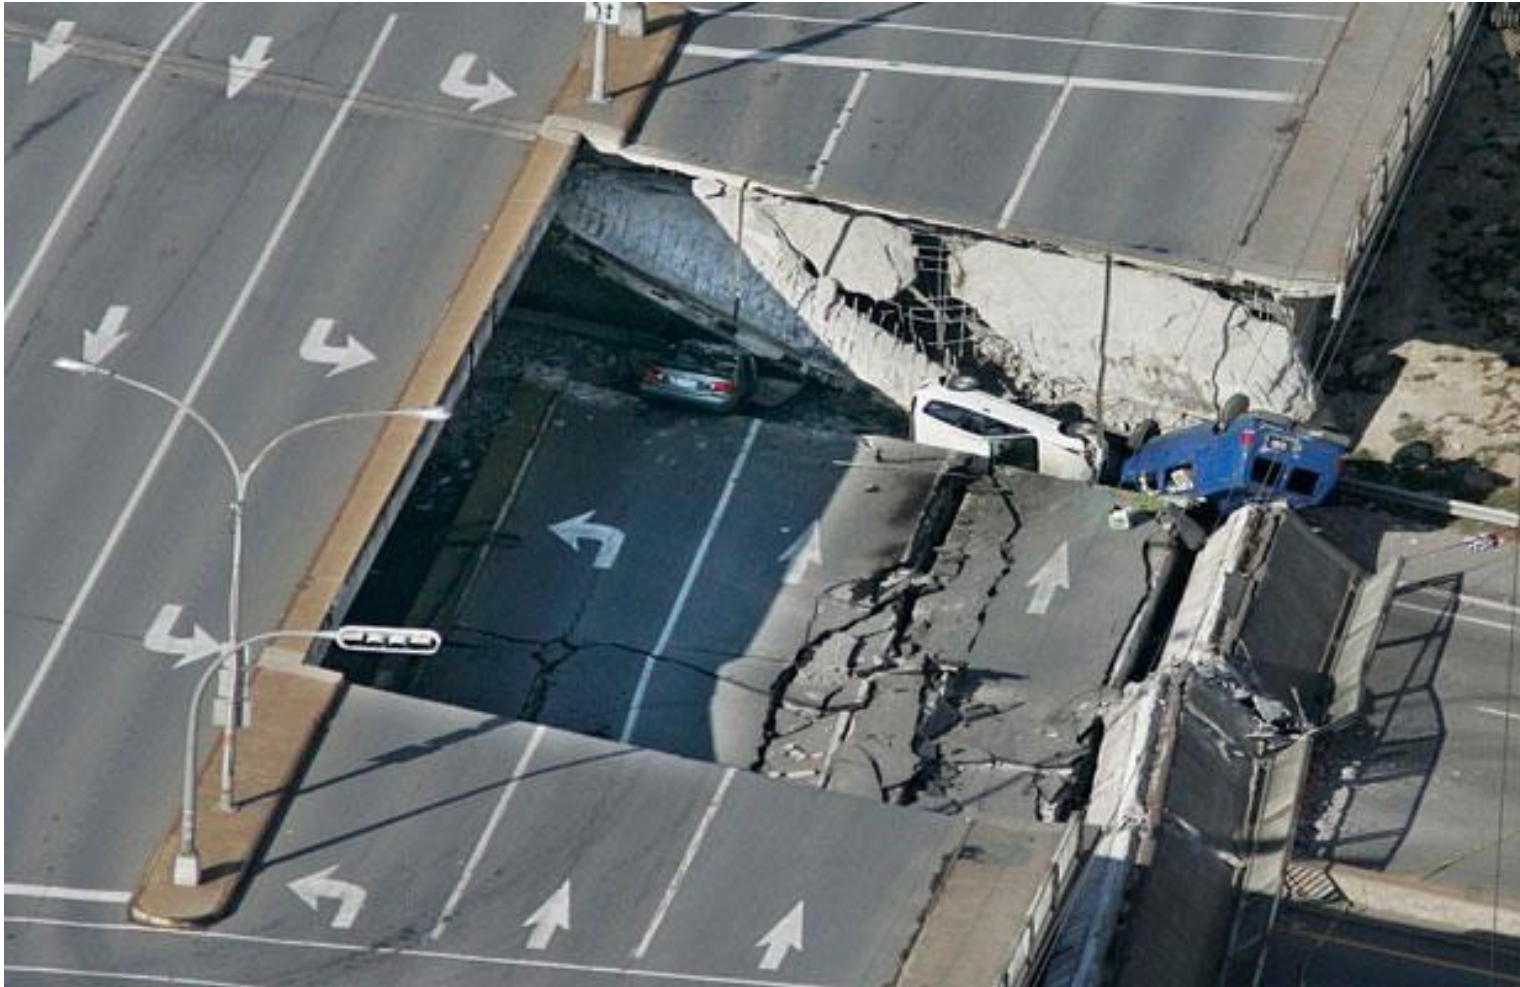
Τμήμα μήκους 20 m της Άνω Διάβασης De la Concorde σε προάστιο του Μόντρεαλ υποχώρησε και κατέπεσε το 2006, συνθλίβοντας δύο οχήματα , ενώ ένα τρίτο εκτράπηκε από την πορεία του και έπεσε στο κενό, με αποτέλεσμα 5 νεκρούς και 6 σοβαρά τραυματισμένους. Το έργο είχε κατασκευαστεί το 1970 και η αστοχία αποδόθηκε σε ελλείψεις της μελέτης, στην εσφαλμένη τοποθέτηση του σιδηρού οπλισμού, στην χαμηλή ποιότητα του σκυροδέματος αλλά και σε διαμήκη ρωγμή του καταστρώματος, η οποία ενώ διερευνόταν επί έτη, δεν είχε επισκευασθεί ...

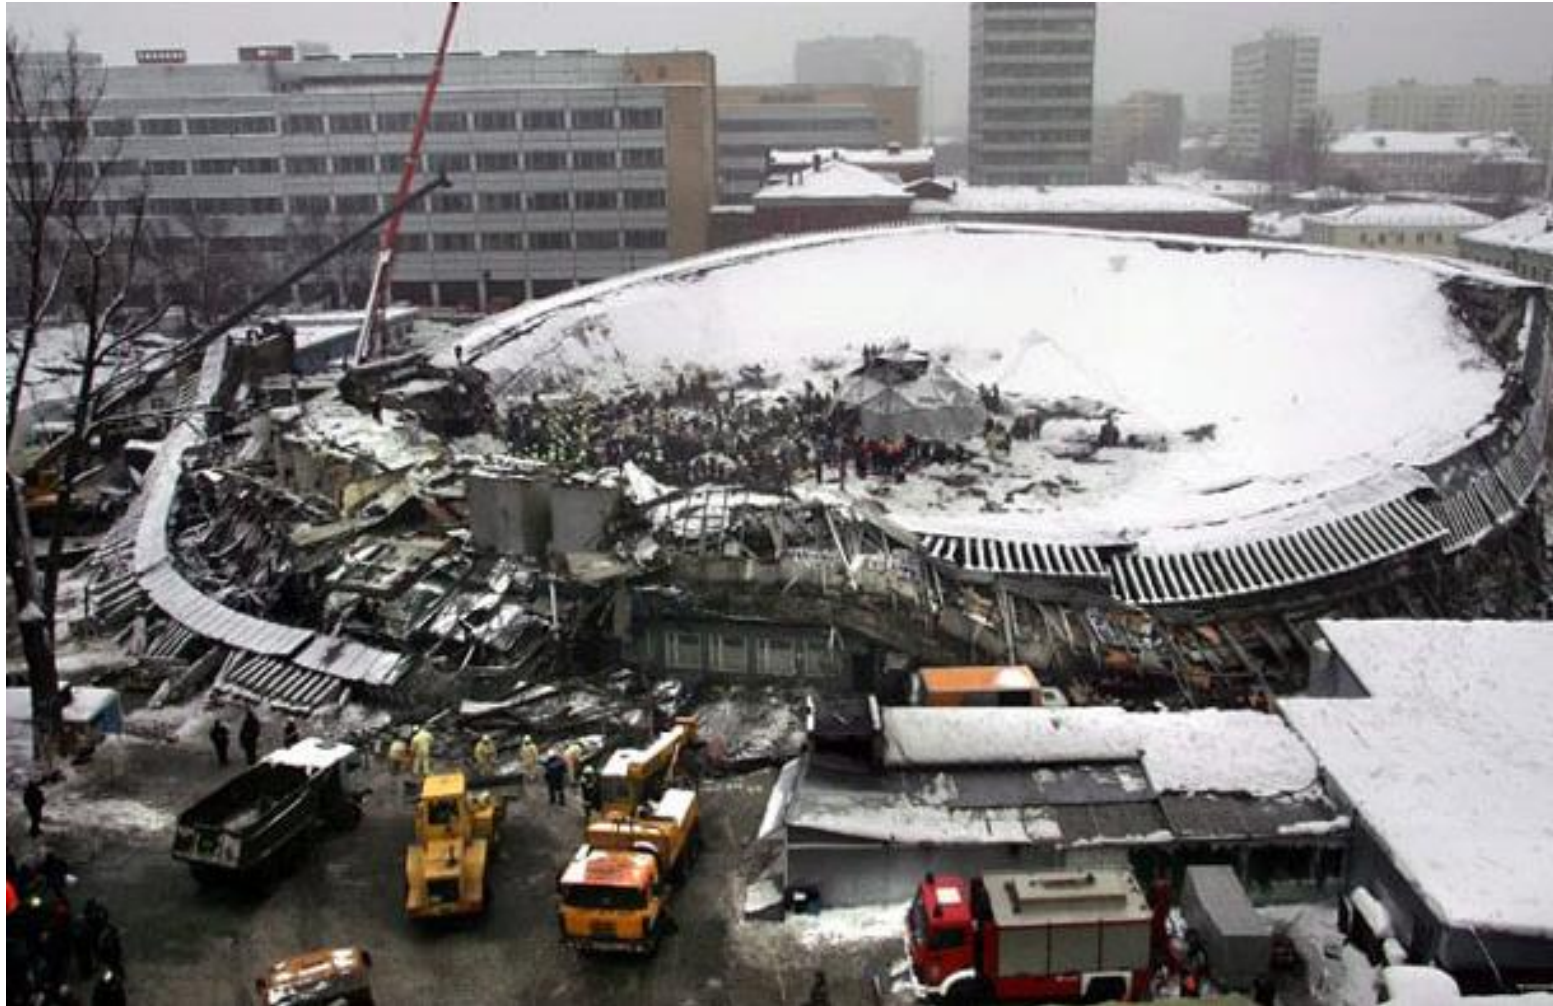
Η φορτωμένη με χιόνι οροφή αυτής της αγοράς λαχανικών κατέρρευσε το 2006, σκοτώνοντας 66 άτομα. Ενώ η υπερβολική συσσώρευση χιονιού ήταν έναν από τους λόγους της αστοχίας, το βασικό αίτιο ήταν η διάβρωση της μεταλλικής κατασκευής της επιστέγασης λόγω ανεπαρκούς στεγάνωσης αλλά και η έλλειψη συντήρησης. Διαπιστώθηκαν επίσης σφάλματα στον σχεδιασμό της όλης κατασκευής. Ένα παρεμφερές κτίριο, σχεδιασμένο από την ίδια ομάδα μελέτης είχε καταρρεύσει πριν 2 χρόνια, με αποτέλεσμα να χάσουν την ζωή τους 28 άτομα ...

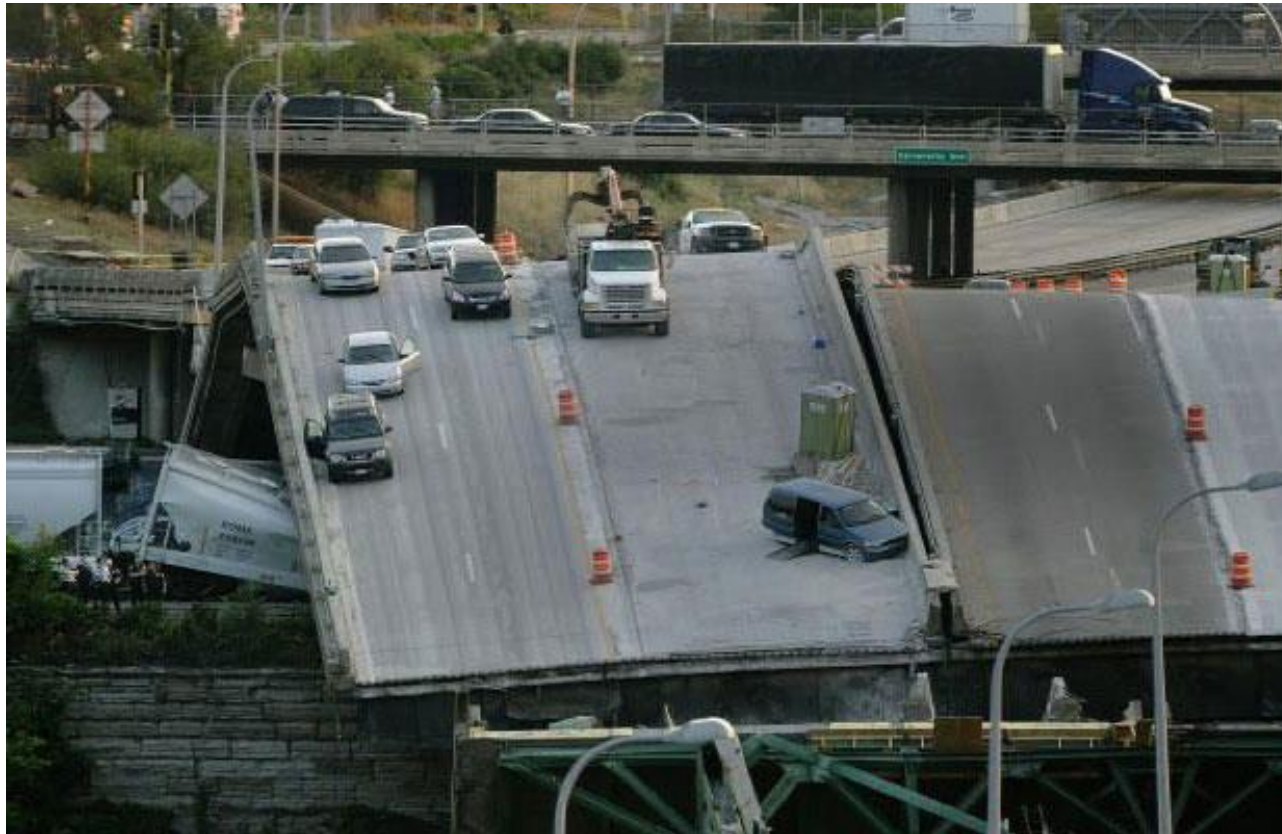
## Γέφυρα του αυτοκινητοδρόμου I-35W επί του Mississippi στην Μιννεάπολη, MN, των ΗΠΑ

Η χαλύβδινη τοξωτή γέφυρα των οκτώ λωρίδων κυκλοφορίας κατέρρευσε ξαφνικά σε ώρα κυκλοφοριακής αιχμής το 2007, με αποτέλεσμα να χάσουν την ζωή τους 13 άτομα και να τραυματισθούν άλλα 145. Η γέφυρα αυτή, κατασκευής του 1967, είχε χαρακτηριστεί "δομικά ανεπαρκής" από τις Ομοσπονδιακές Αρχές, τόσο το 1991, όσο και το 2005, και είχε προγραμματιστεί η αντικατάστασή της το 2020. Την στιγμή της κατάρρευσης επάνω στην γέφυρα βρισκόταν, επιπρόσθετα, 260 ton υλικών και εξοπλισμού για την εκτέλεση επισκευών, πράγμα που επιβάρυνε ακόμη περισσότερο τα κομβοελάσματα του καταστρώματος που ήταν ήδη υποδιαστασιολογημένα. Στην κατάρρευση ενεπλάκησαν περί τα 100 οχήματα και οι επιβάτες τους, μαζί με το προσωπικό του συνεργείου κατασκευής κατέληξαν στα νερά ή τα πρανή του ποταμού, στα -35 m.

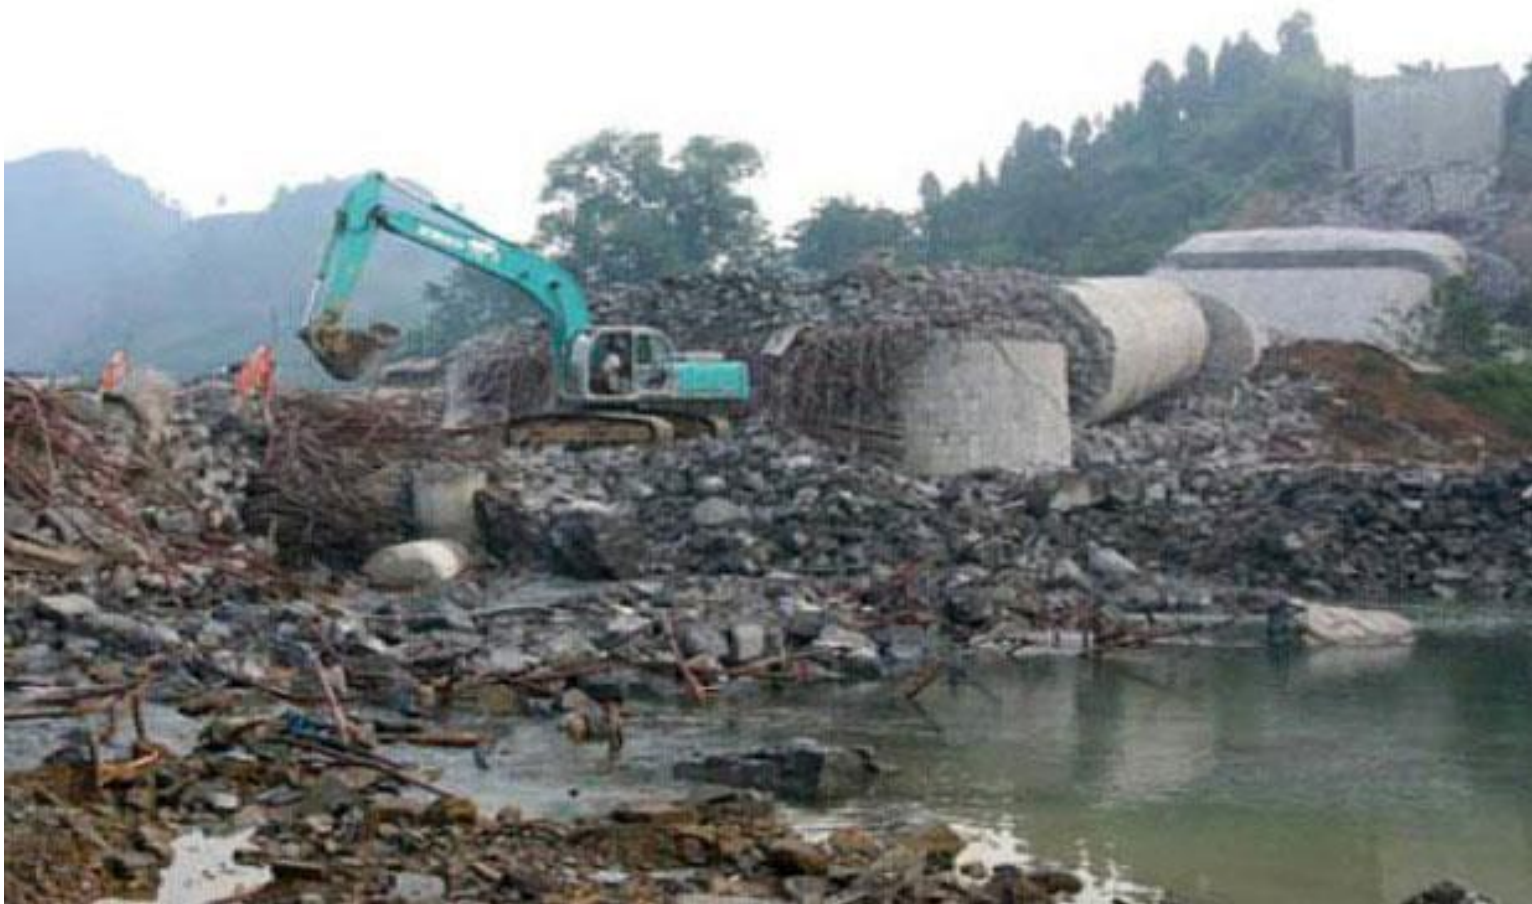
Η γέφυρα αυτή πεζών και οχημάτων κατέρρευσε κατά την διάρκεια της κατασκευής της, το 2007, όταν αφαιρέθηκε ένα προσωρινό πλαίσιο αντιστήριξης για την συνέχιση των εργασιών. Η μήκους 40 περίπου μέτρων γέφυρα κατασκευαζόταν από λιθοδομή και άοπλο σκυρόδεμα, από ανειδίκευτους εσωτερικούς μετανάστες. Η χρήση ευτελών υλικών χαμηλού κόστους, η μη χρήση οπλισμού και η χαμηλή στάθμη του προσωπικού οδήγησαν στην καταστροφή που είχε ως αποτέλεσμα να καταπλακωθούν περίπου 60 εργαζόμενοι, από τους οποίους οι 36 έχασαν την ζωή τους.

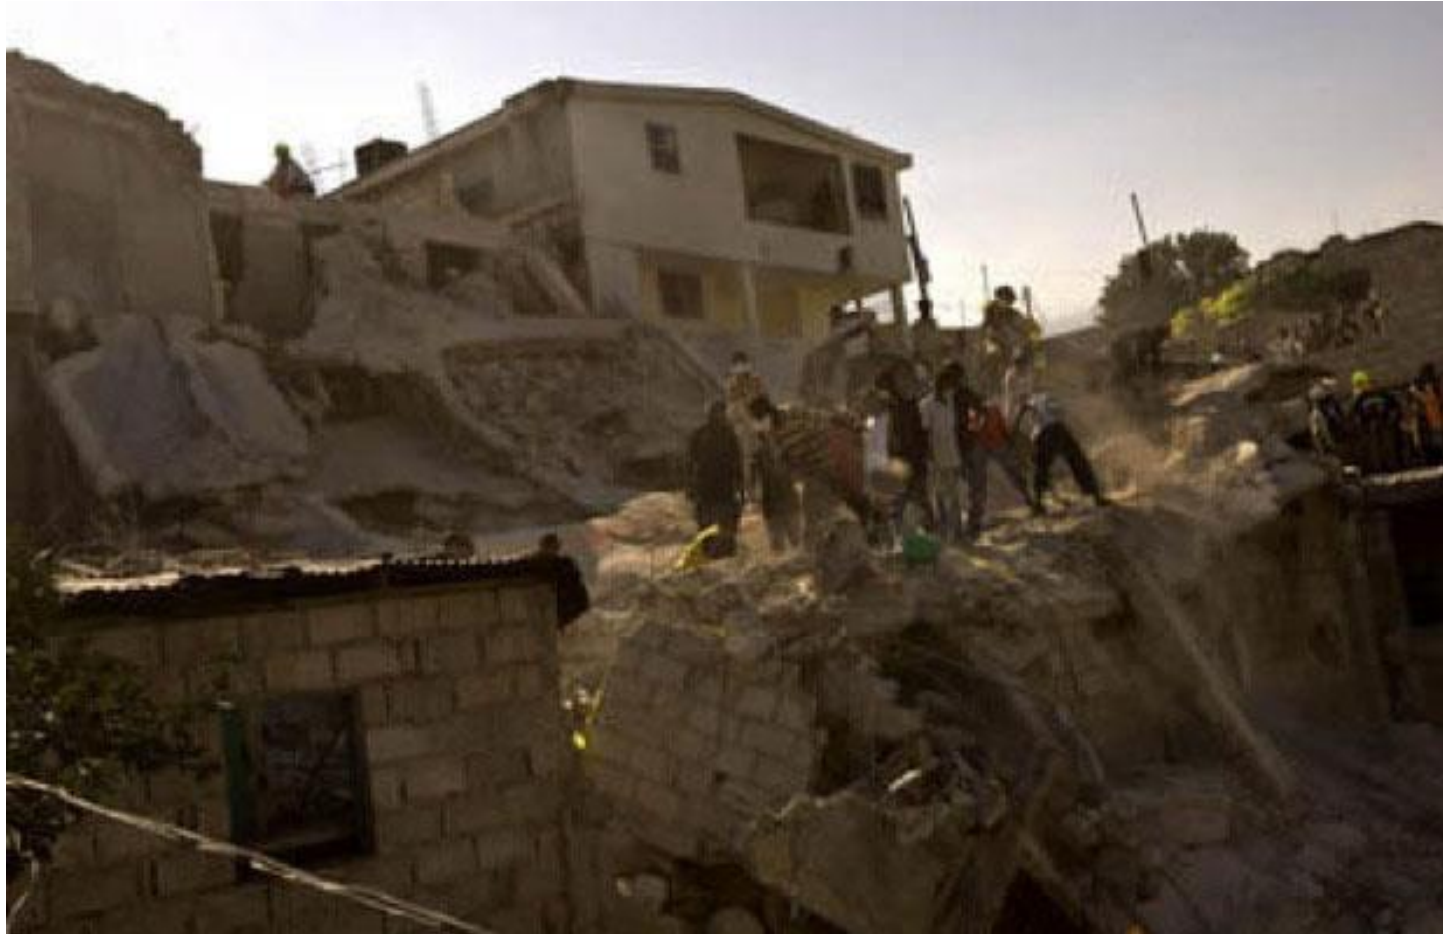
Τουλάχιστον 93 άτομα, κυρίως παιδιά, σκοτώθηκαν και πάνω από 150 τραυματίστηκαν όταν το Collège La Promesse Évangélique, το οποίο λειτουργούσε υπό την επίβλεψη της Εκκλησίας κατέρρευσε το 2008. Ο ιδιοκτήτης της σχολής σχολείου, ένας κληρικός-ιεροκήρυκας, συνελήφθη και κατηγορήθηκε για ανθρωποκτονία εξ αμελείας όταν παραδέχθηκε ότι είχε κατασκευάσει μόνος του το κτίριο, χωρίς να συμβουλευτεί μηχανικό, και ότι είχε χρησιμοποιήσει περιορισμένες ποσότητες δομικού χάλυβα και σκυροδέματος για τις συνδέσεις των στοιχείων από σκυρόδεμα με τα οποία είχε δομηθεί το οίκημα.

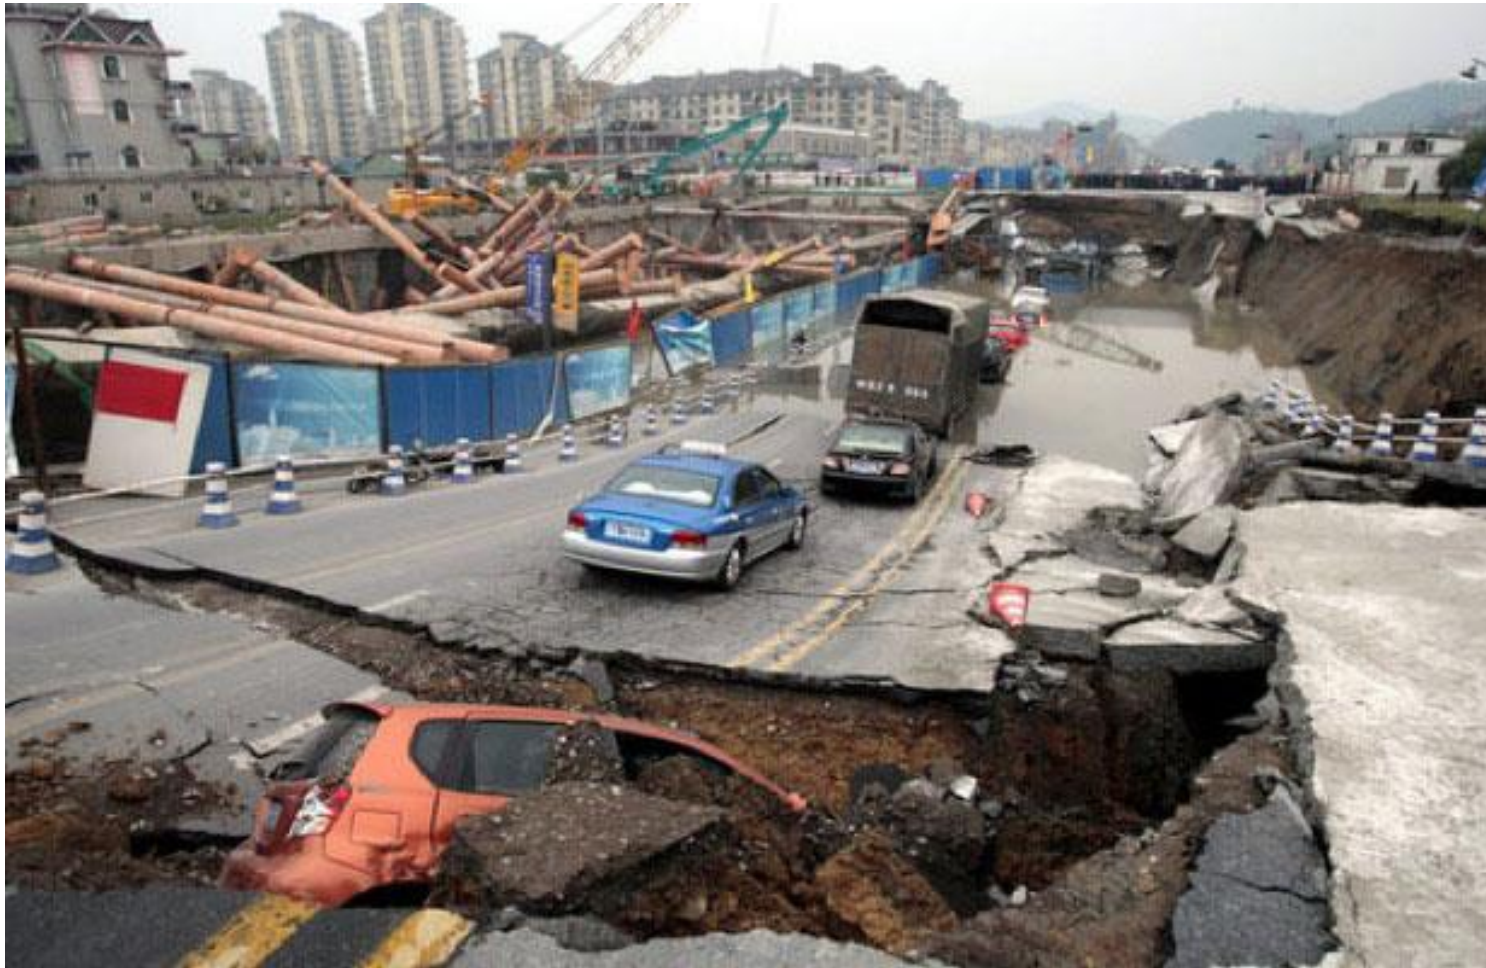
Το 2008 ένα τμήμα της οροφής υπό κατασκευή σήραγγας του μετρό της πόλης υποχώρησε με αποτέλεσμα την δημιουργία τεράστιας τρύπας στην επιφάνεια του εδάφους, όπου διερχόταν αυτοκινητόδρομος. Από την κατάρρευση καταπλακώθηκαν αυτοί που εργαζόταν στο τμήμα αυτό της σήραγγας, ενώ την οπή που άνοιξε κατέπεσαν διερχόμενα αυτοκίνητα, με αποτέλεσμα 21 νεκρούς και 24 τραυματίες. Η σήραγγα διερχόταν από ασταθές ιλυώδες έδαφος, ενώ και τα μέτρα προσωρινής αντιστήριξης ήταν ανεπαρκή. Οι υποδείξεις για αλλαγή της χάραξης αγνοήθηκαν λόγω των πιέσεων που ασκούσαν ενδιαφερόμενες κατασκευαστικές εταιρείες ...
