**Κάποιες από τις χειρότερες  
αστοχίες κατασκευών**

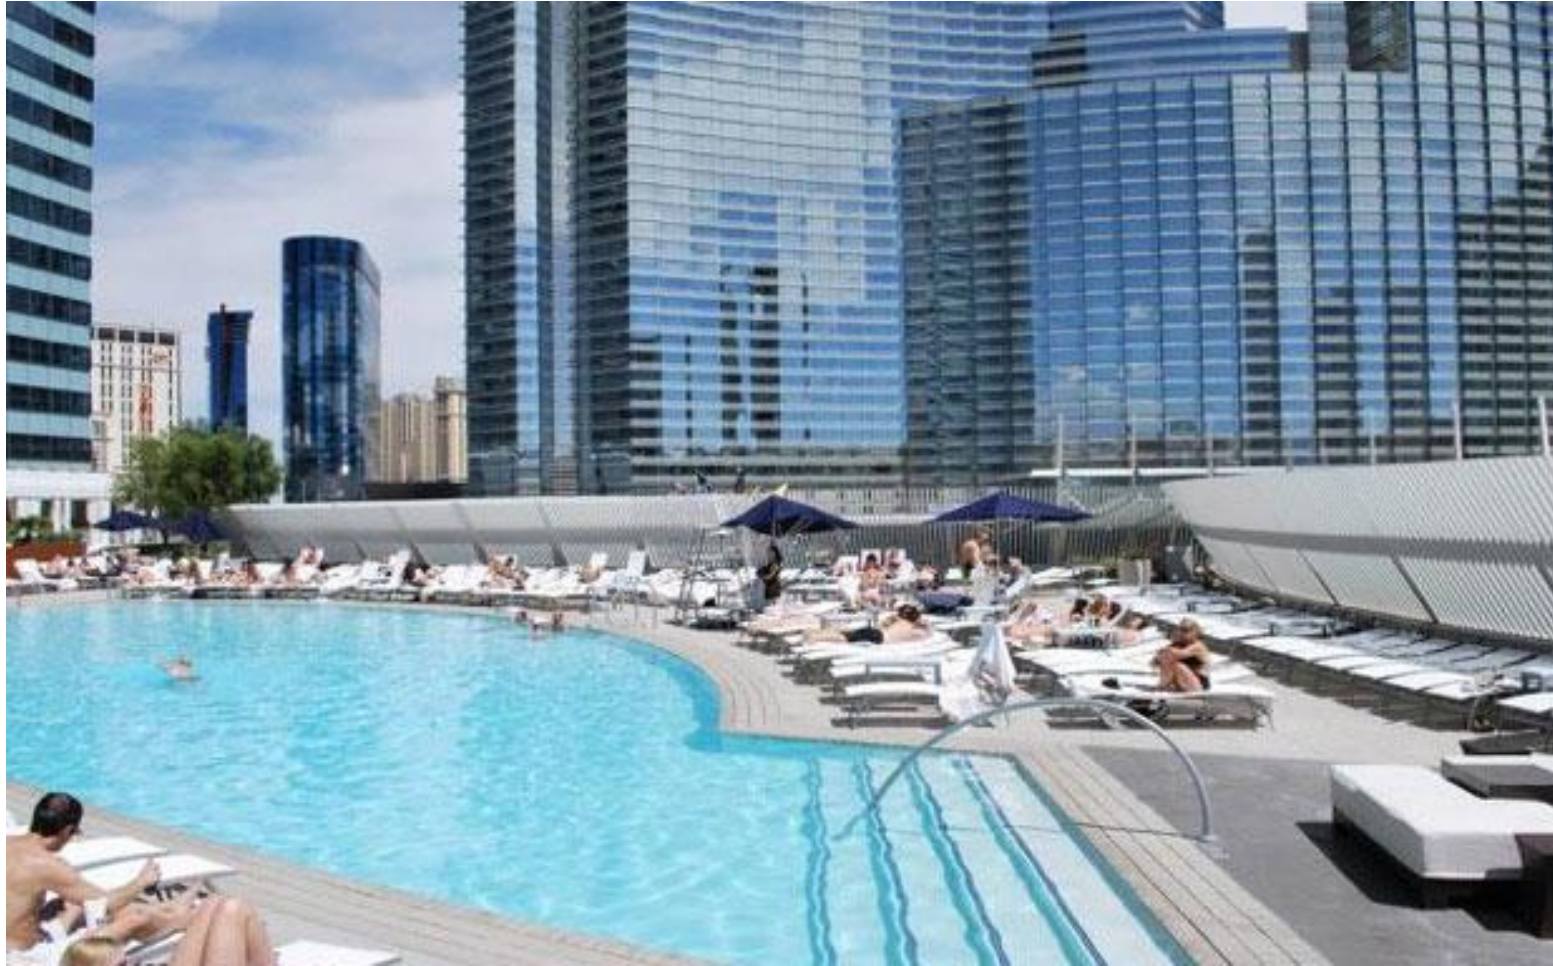
Το πολυτελές Vdara Hotel & Spa, το οποίο εγκαινιάσθηκε το 2009, έχει μια μοναδική καμπυλωτή μορφή. Όμως οι ένοικοι άρχισαν να παραπονοούνται ότι παθαίνουν εγκαύματα όταν παραμένουν αρκετή ώρα στον χώρο της πισίνας, ότι βλέπουν πλαστικές σακούλες να λειώνουν μπροστά στα μάτια τους και ακόμη ότι τα μαλλιά κάποιων πήραν φωτιά. Οι μηχανικοί που διερεύνησαν το θέμα διαπίστωσαν ότι η καμπύλη επιφάνεια του κτιρίου λειτουργούσε ως κάτοπτρο που συγκέντρωνε τις ακτίνες του ήλιου στην περιοχή της πισίνας!

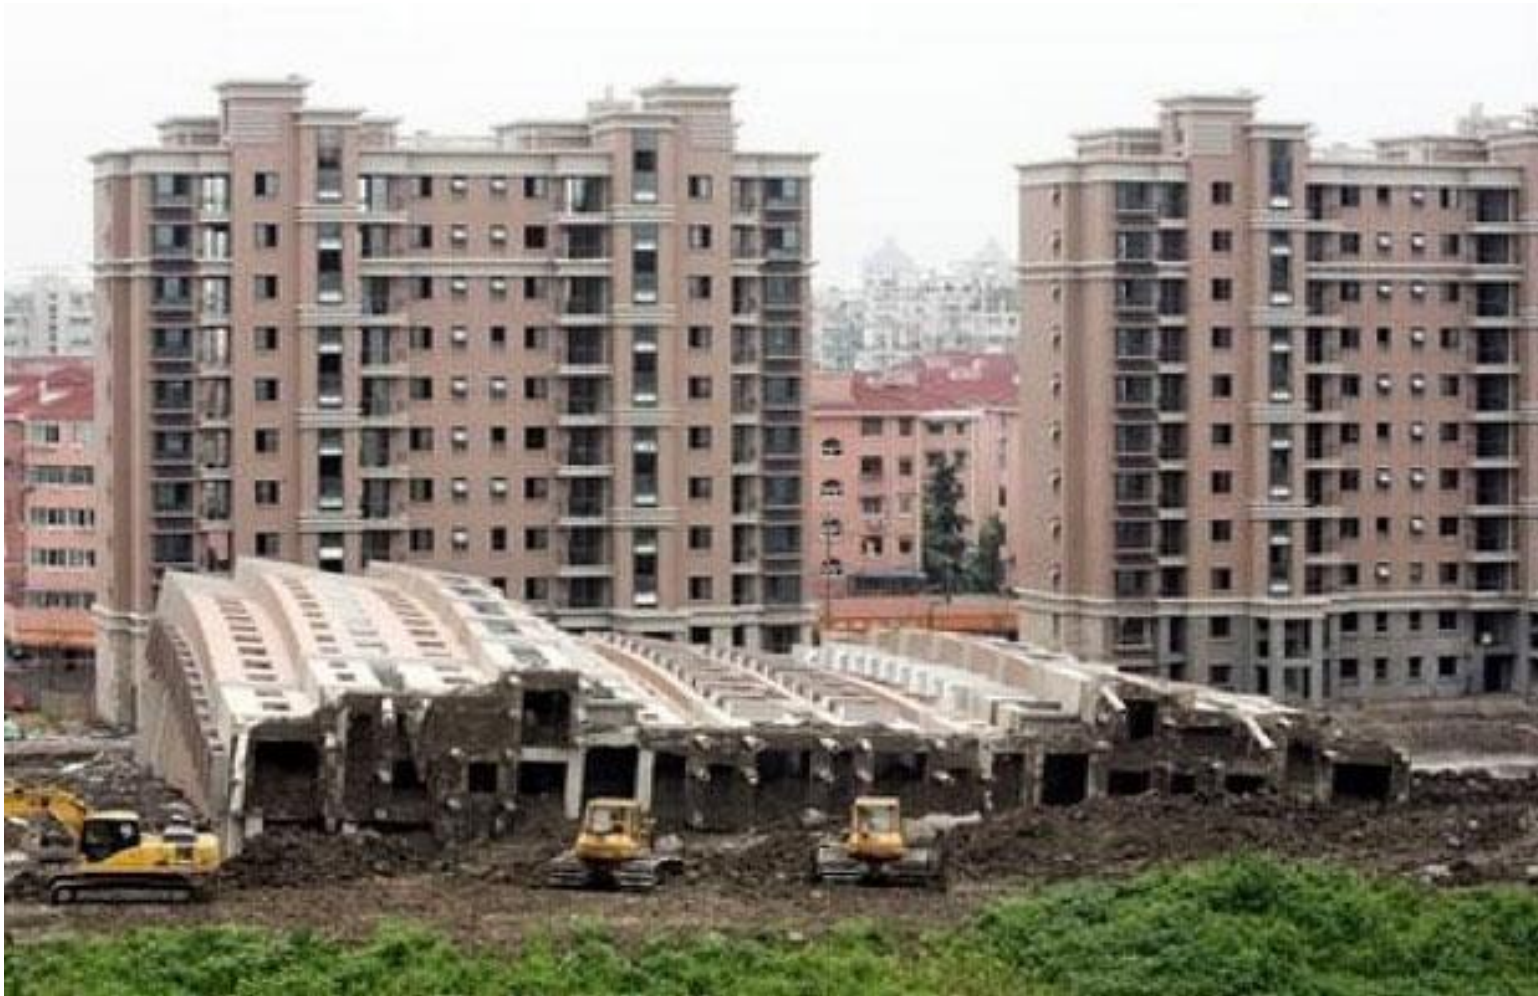
Το 2009, ένα από τα έντεκα 13ώροφα κτίρια αυτού του συγκροτήματος διαμερισμάτων ανατράπηκε και "προσγειώθηκε" σχεδόν άθικτο περνώντας ξυστά από γειτονικό κτίριο. Κατά την κατασκευή υπόγειου χώρου στάθμευσης κάτω από το κτίριο τα προϊόντα των εκσκαφών είχαν αποτεθεί σε κοντινό χώρο υγειονομικής ταφής. Το πρόσθετο αυτό φορτίο προκάλεσε ολίσθηση των πρανών παρακειμένου ποταμού, με αποτέλεσμα να εισέλθουν νερά στην βάση του κτιρίου που σταδιακά μετέτρεψαν το έδαφος θεμελίωσης σε λάσπη, πράγμα που οδήγησε στην ανατροπή του κτιρίου!

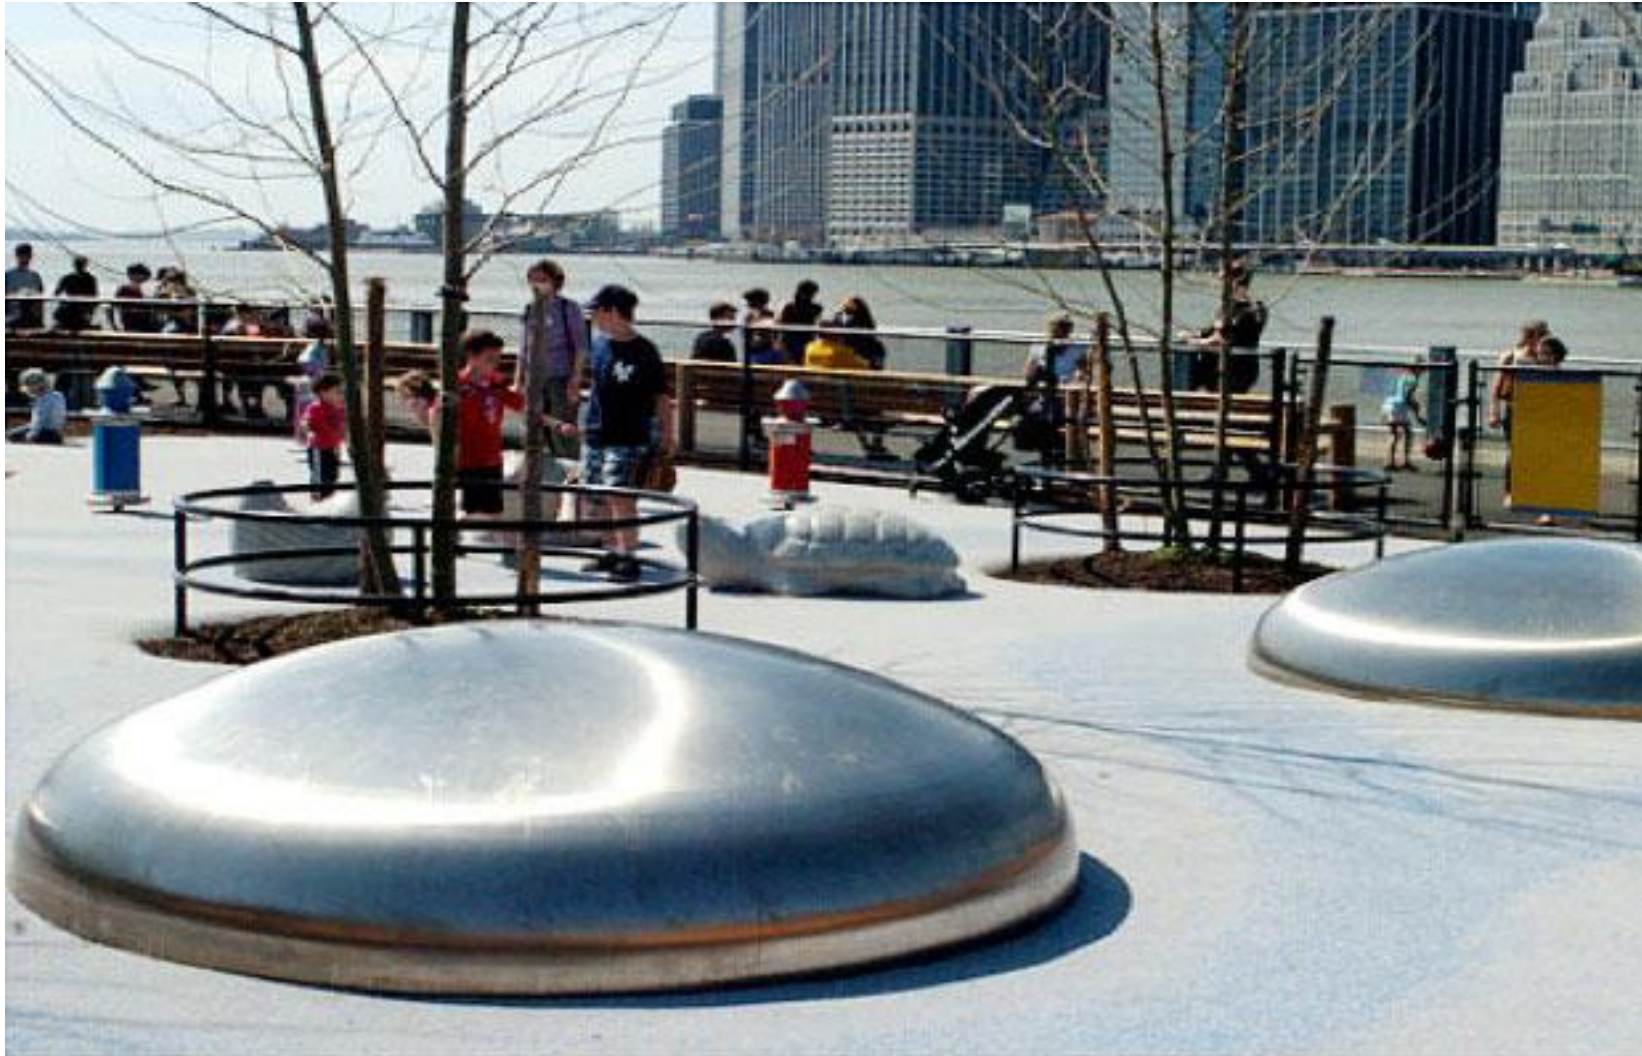
Αν και ο παιδότοπος δεν ήταν από τις σημαντικότερες κατασκευές του πάρκου, οι κατασκευαστές του έπρεπε να είχαν δώσει λίγο μεγαλύτερη προσοχή. Ο φουτουριστικός, εξ ολοκλήρου χαλύβδινος, εξοπλισμός της παιδικής χαράς ανέπτυξε θερμοκρασίες έως 53 °C το καλοκαίρι, με αποτέλεσμα τα παιδιά να μην μπορούν να σε καμία από τις συσκευές.

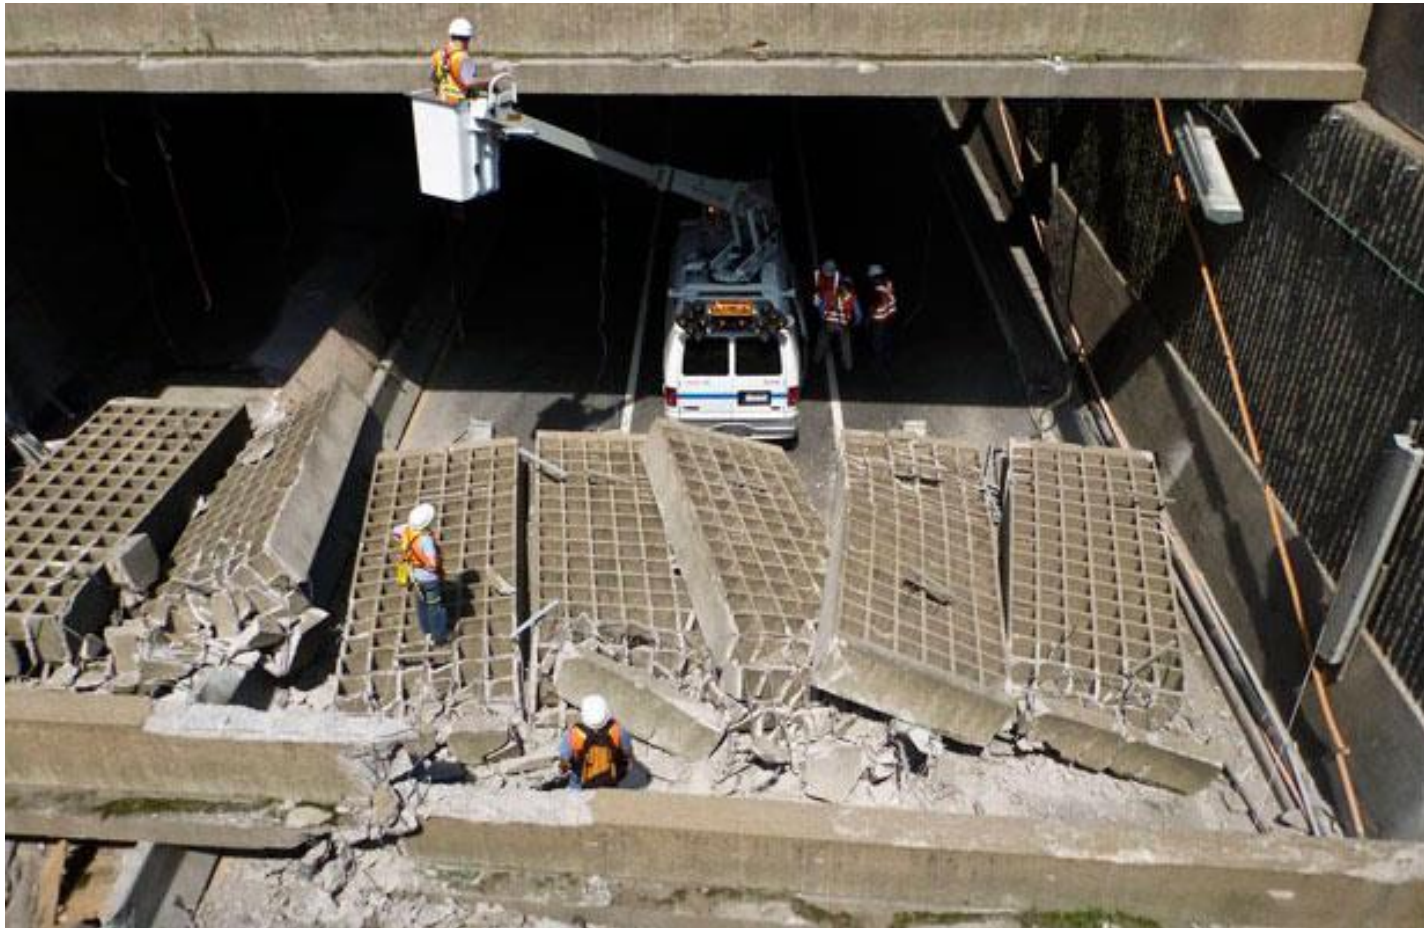
Τον Ιούλιο του 2011 μια δοκός από σκυρόδεμα και το τμήμα της οροφής που στήριζε υποχώρησαν και κατέπεσαν στο εσωτερικό της οδικής αυτής σήραγγας που διασχίζει το κέντρο της πόλης, Ευτυχώς την στιγμή της κατάρρευσης η κυκλοφορία ήταν ελάχιστη και έτσι δεν υπήρξαν θύματα. Οι πραγματογνώμονες που ασχολήθηκαν με την διερεύνηση των αιτίων της κατάρρευσης απέδωσαν ευθύνες στις Περιφερειακές Αρχές, δηλώνοντας ότι οι επιθεωρήσεις γινόταν σπάνια και δεν ήταν ουσιαστικές. Επιπρόσθετα, σειρά επεμβάσεων που είχαν προταθεί το 2008 είτε δεν είχαν ολοκληρωθεί ή δεν είχαν καν ξεκινήσει. Πάντως οι αρμόδιες Αρχές απέδωσαν το συμβάν σε εσφαλμένο τρόπο εκτέλεσης των εργασιών που βρισκόταν σε εξέλιξη την ημέρα της κατάρρευσης.
